Sistematización de línea de base antro-po-arqueológica y socio cultural para terrenos fiscales con valor patrimonial a ejecutarse en los sectores de Huatacondo, comuna de Pozo Almonte; Caserones y Cerro Unitas, comuna de Huara, Región de Tarapacá

Ministerio de Bienes Nacionales - Universidad Bernardo O'Higgins

Santiago de Chile. Diciembre, 2018

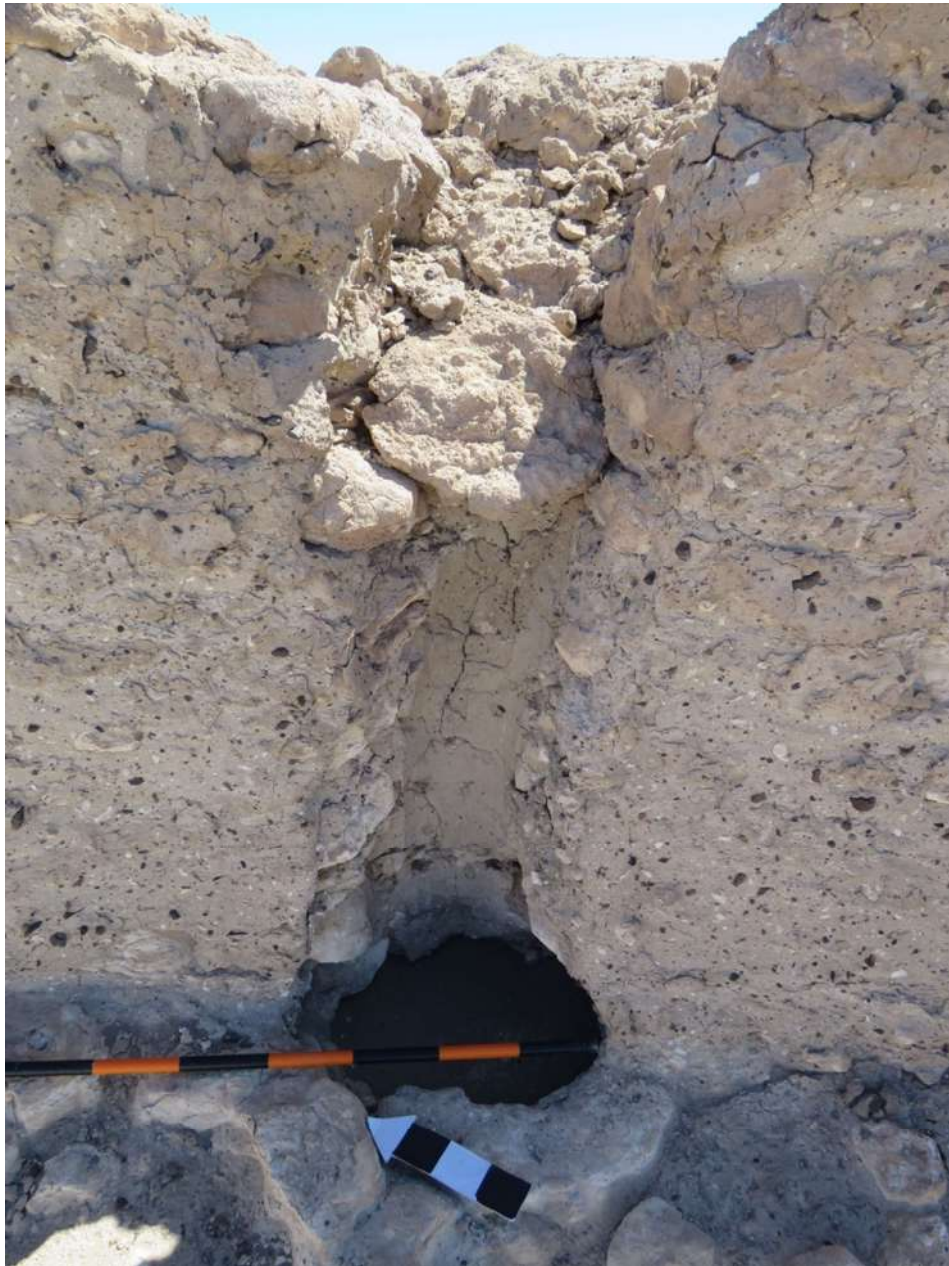
El gran problema que esto presenta en la aldea Caserones, es que el retiro de este estructural elemento en los muros trajo consigo la fragilidad de algunos de los paramentos. Sin el poste que actúe como contención, los bloques de anhidrita rápidamente sucumben al peso de las rocas basálticas o andesíticas, además de ser más fácilmente erosionados por el viento. Todo esto favorece la activación de grietas y/o fracturas, la disgregación de la argamasa de los muros y el desmoronamiento de algunas secciones cercanas a estas improntas dejadas por los troncos.

Detalle de impronta de tronco saqueado de un muro en la Estructura 114.

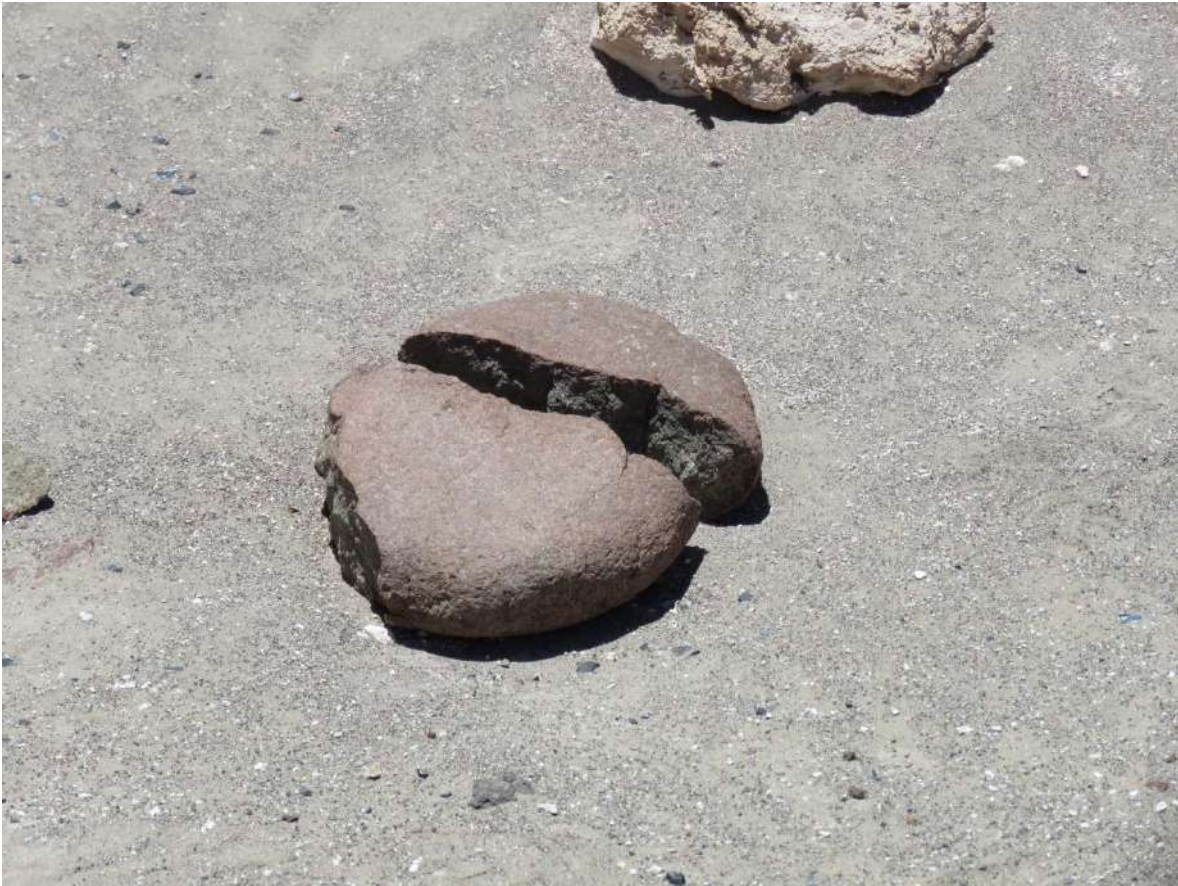
Detalle de termofragmentación de una roca en área abierta del Conglomerado 1.

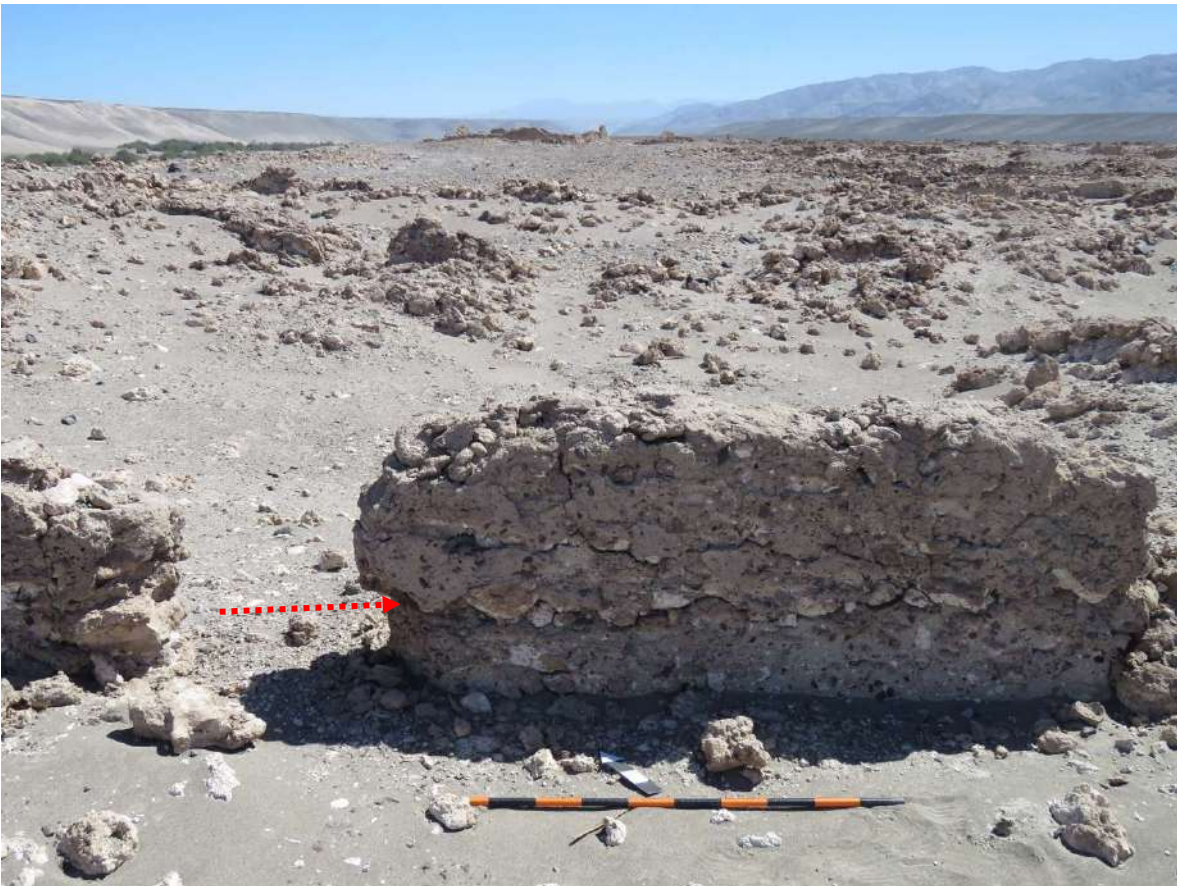
En este sentido, durante la inspección visual, se detectó numerosos casos de fracturas a lo largo, ancho y alto de los muros, los que se deben finalmente a la acción combinada de todos estos factores naturales de alteración.

Fractura longitudinal de un segmento de un muro con restos de revoque.

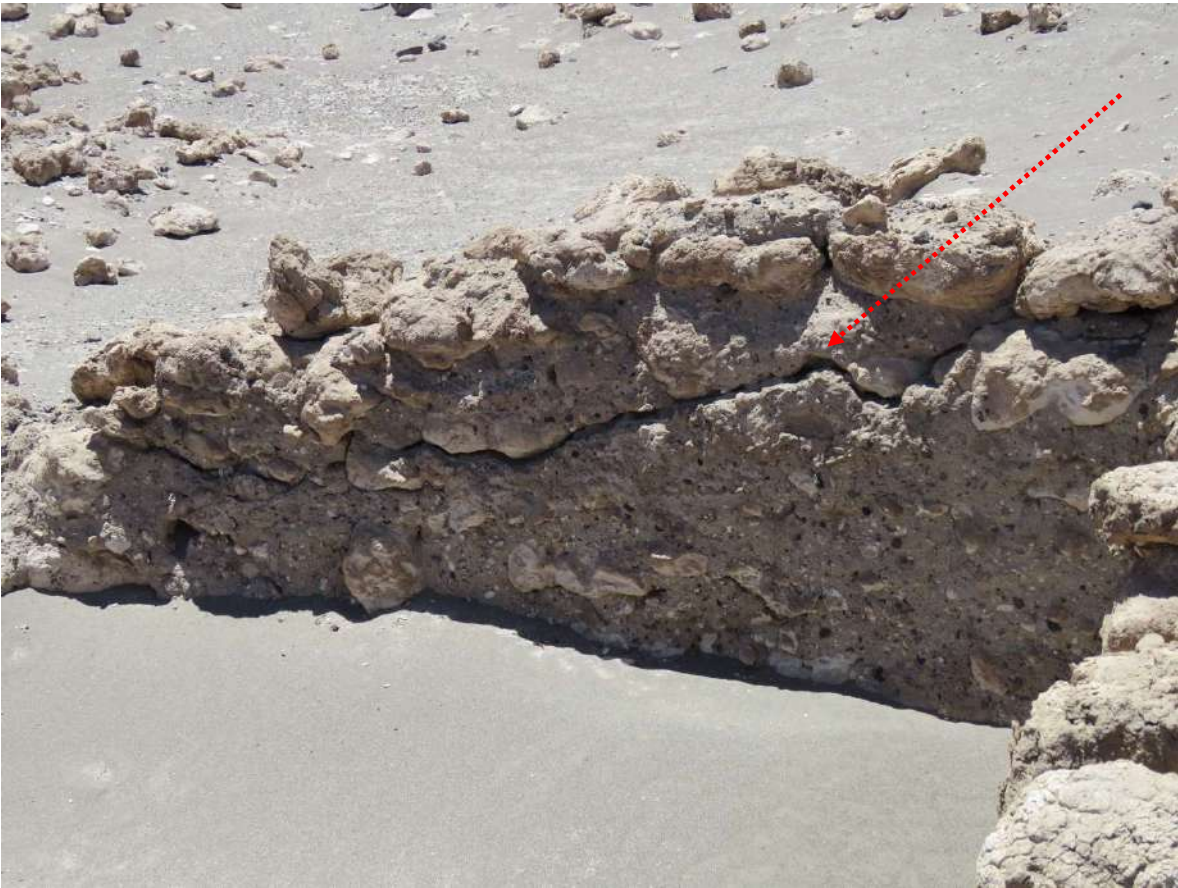
Fractura longitudinal oblicua en uno de los muros.

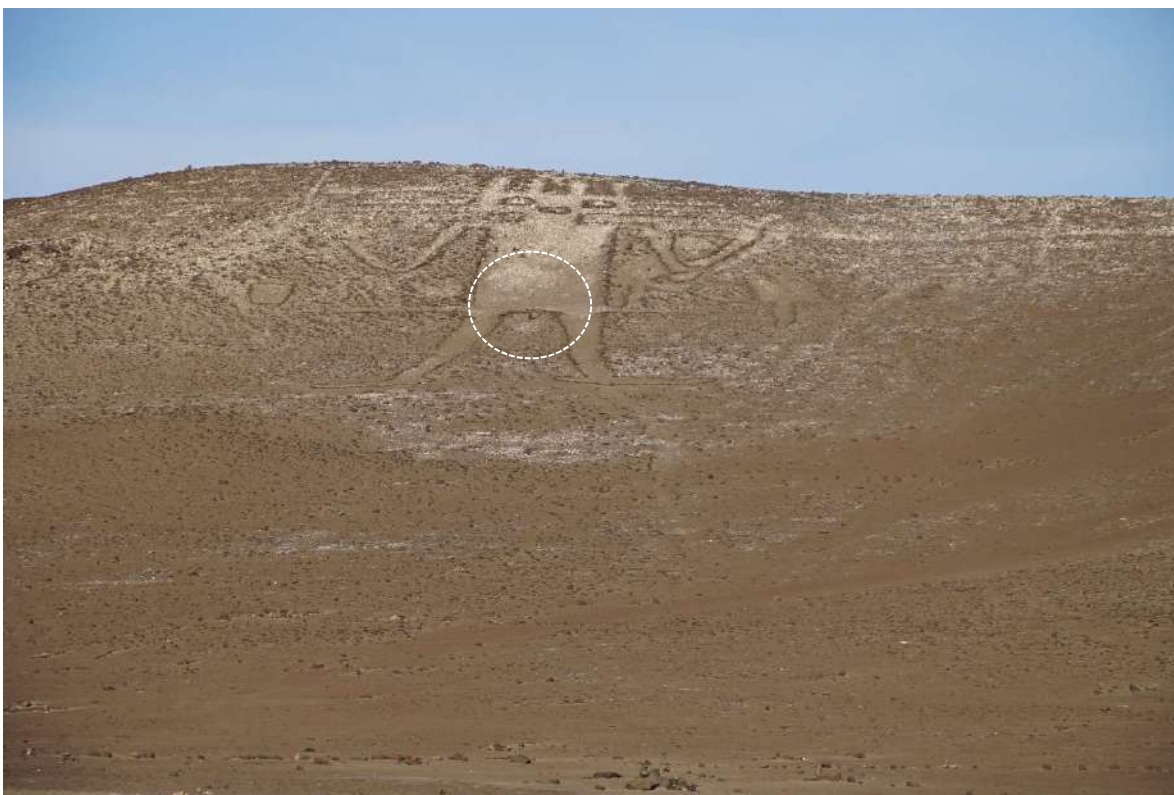
Sumado a lo anterior, en el año 2018 se han presentado daños antrópicos reiterados en el geoglifo antropomorfo del Cerro Unita. Primero se dibujaron dos penes linealmente en la ingle del Gigante. Si bien estos fueron posteriormente retirados, a fines del mismo año se dibujó con piedras del mismo sector un pene sobre la figura, evidencia que se conserva hasta la fecha.

Gigante de Tarapacá con pene. Foto tomada en diciembre del 2018.

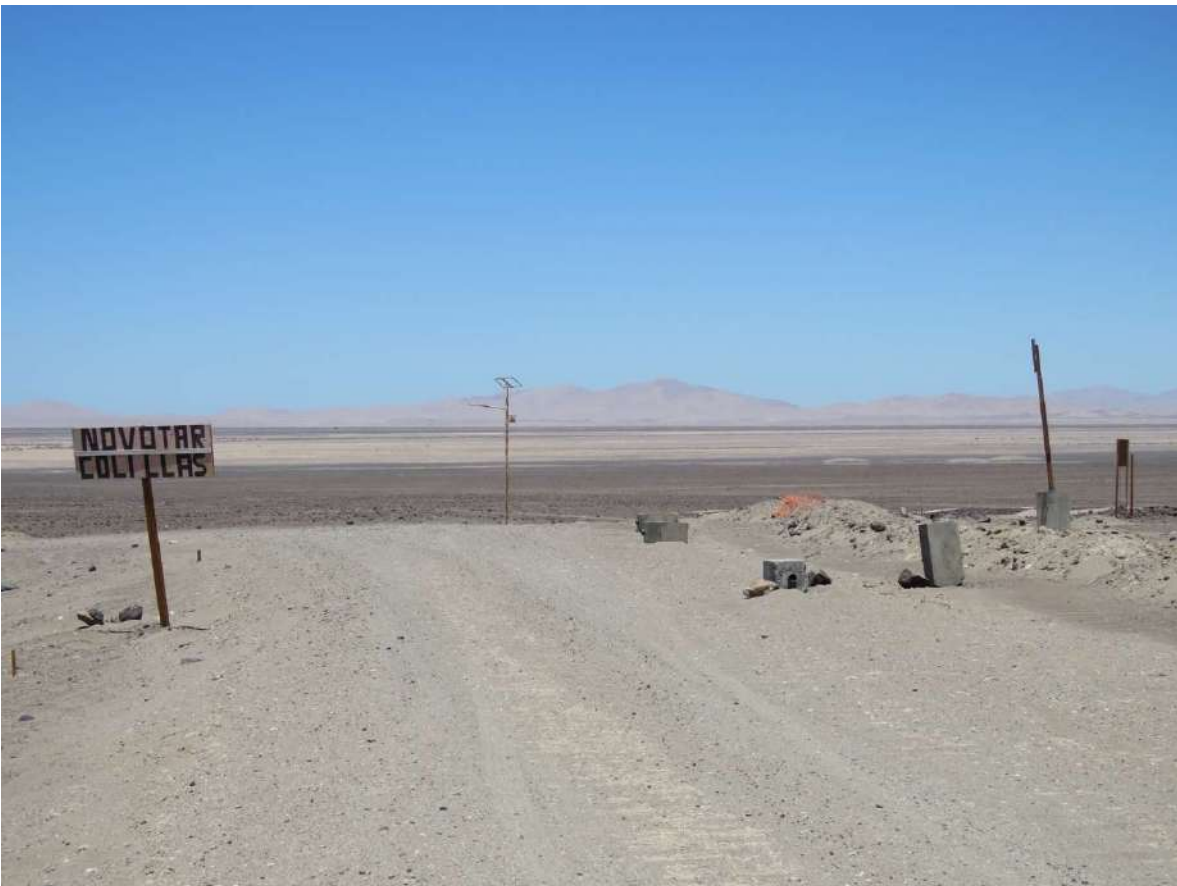
Los letreros improvisados están instalados en el sector sur del cerro principal montados sobre una estructura o pilar de madera con un precario diseño. El texto presenta desprendimiento en sus letras y no cumple su función. Además, se halló, un letrero con una significativa falta de ortografía que dice *no votar colillas*.

Imagen de zona de acceso al sitio, vista este, con señaléticas improvisadas y faltas de ortografía.

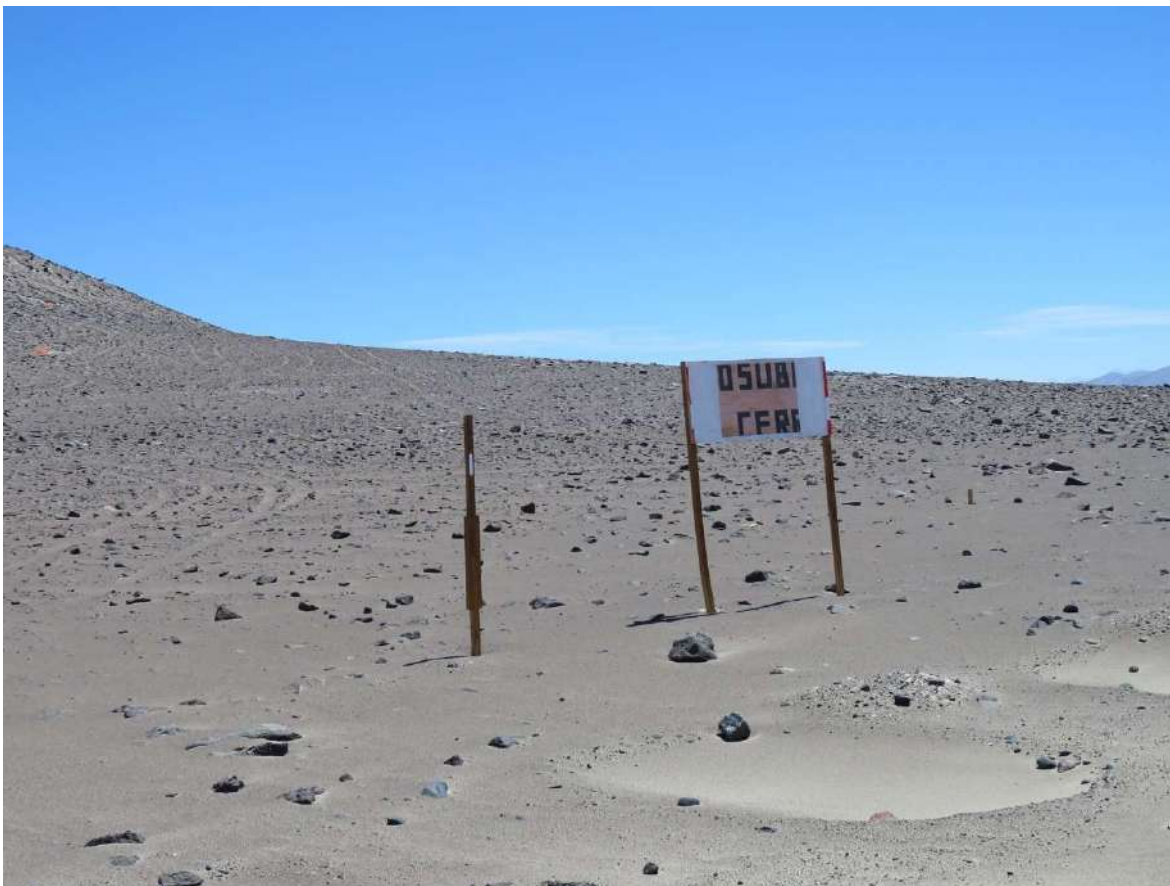
Señalética deficiente a pasos de los geoglifos ubicados al sureste del cerro Unita, en el área del camino de entrada.

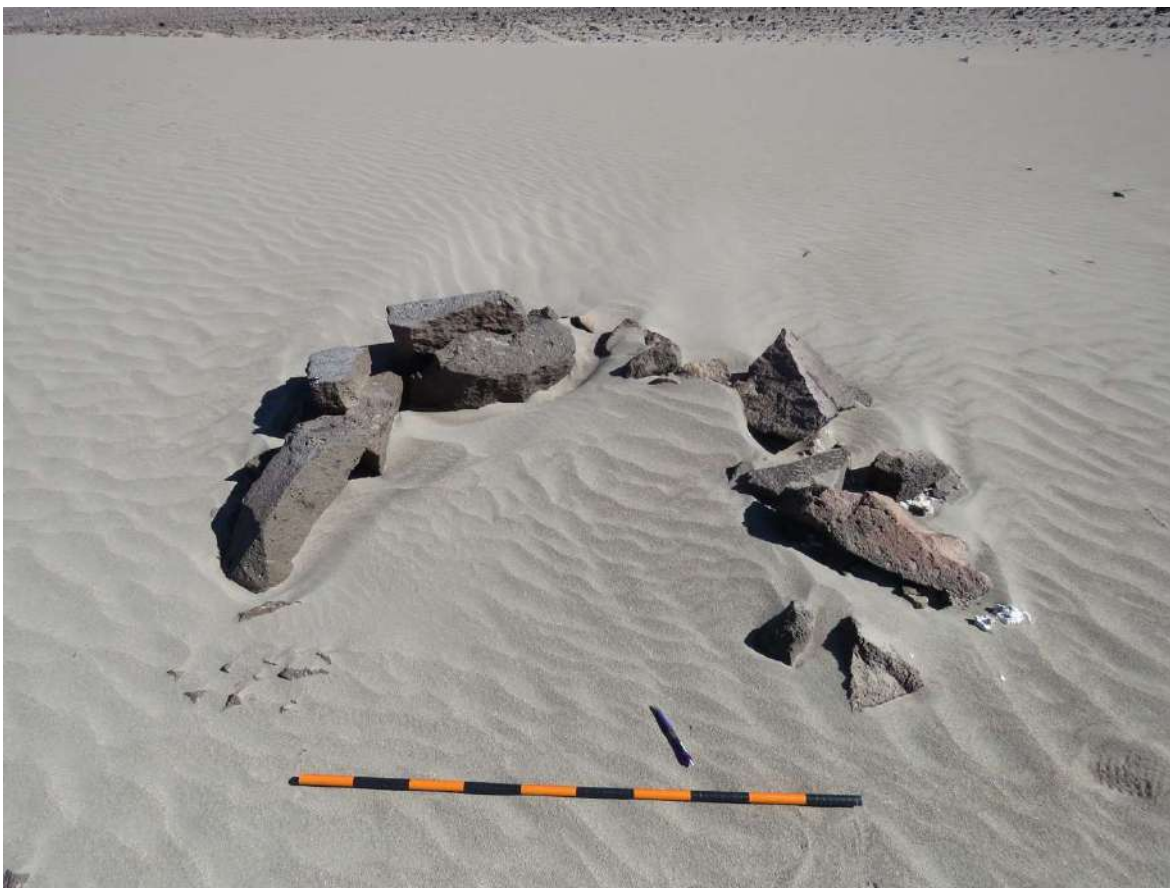
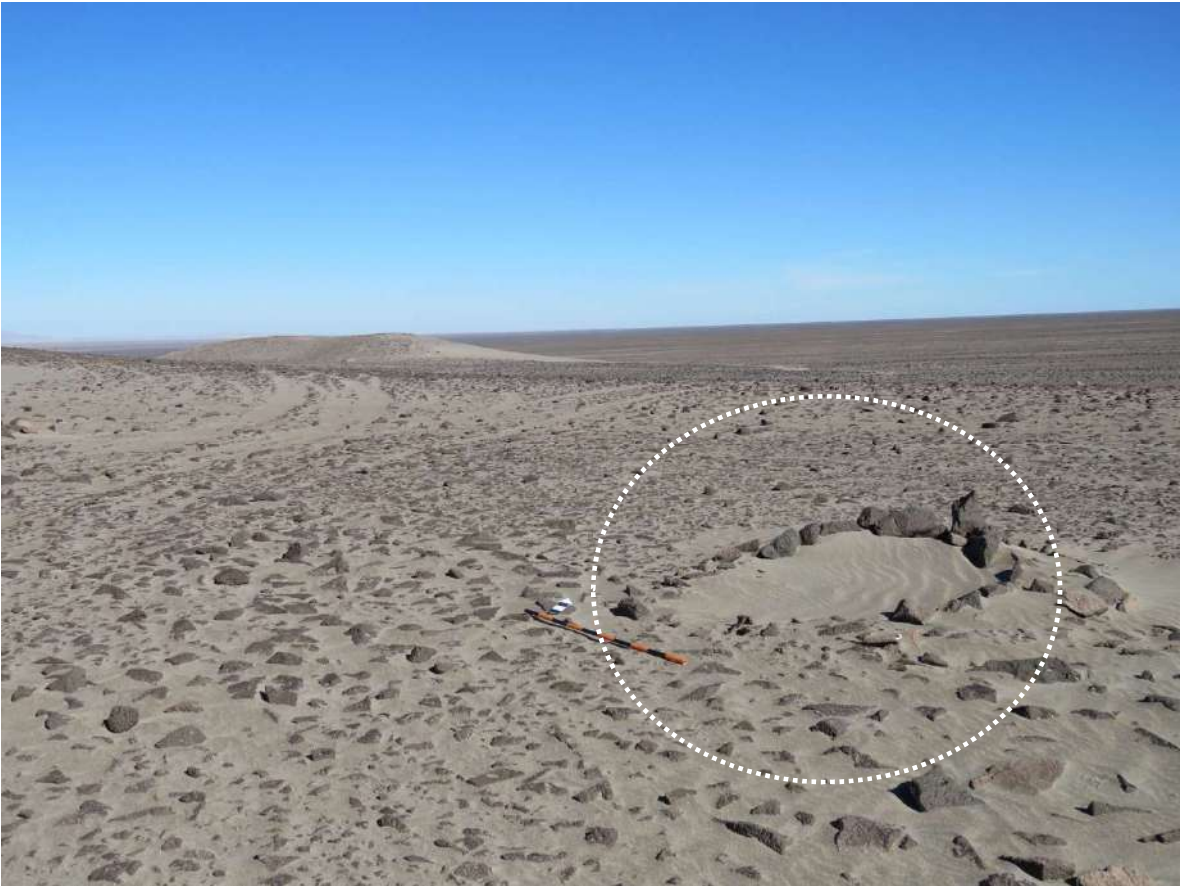
En este sentido, se ha podido atestiguar en terreno que los geoglifos elaborados con técnica extractiva (despeje) son mucho más propensos a ser sepultados por la depositación de arena. Aun así, las figuras elaboradas con técnica aditiva (amontonamiento), también atrapan gran cantidad de arena, sólo que al menos mantienen de mejor forma su visibilidad.

Sepultación con arena en estructuras en los alrededores de los cerros menores aledaños a cerro Unita.

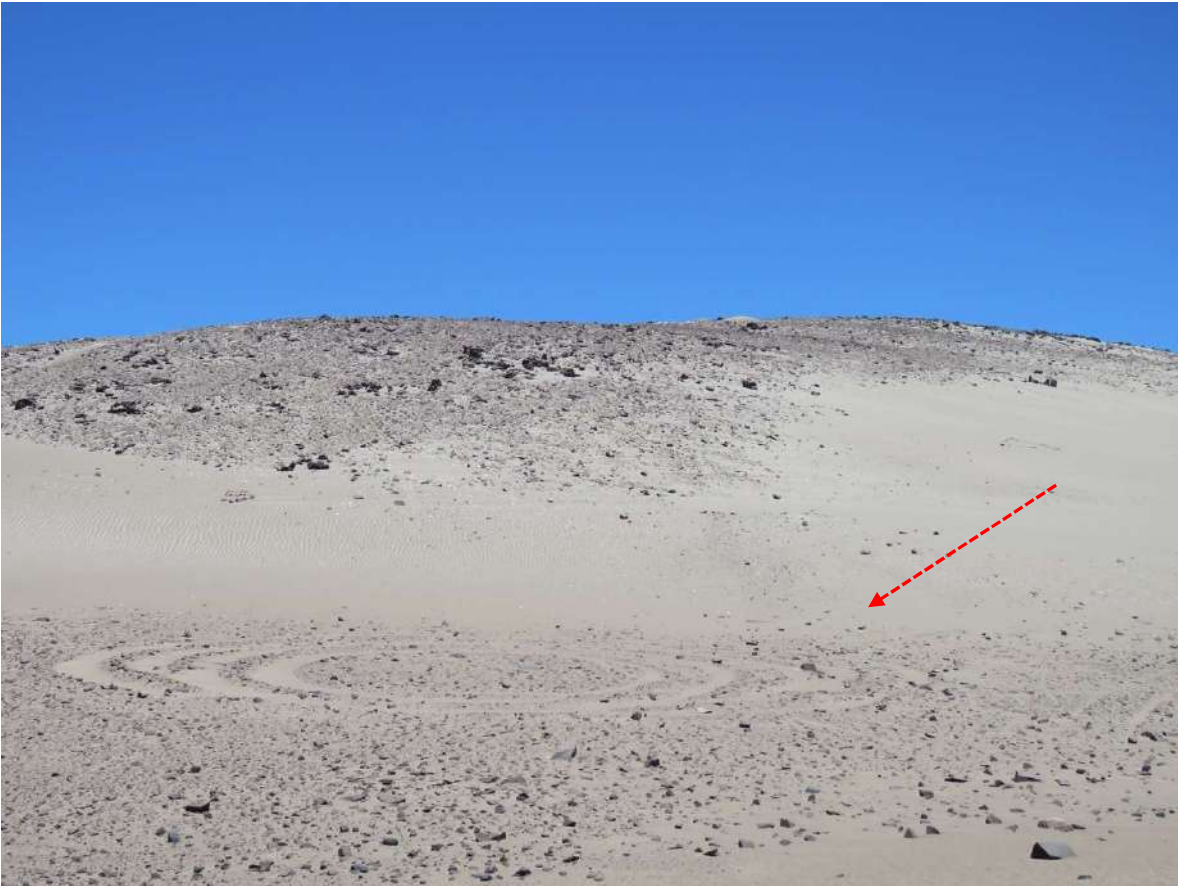
Imagen de geoglifo geométrico en proceso de sepultación por acción eólica.

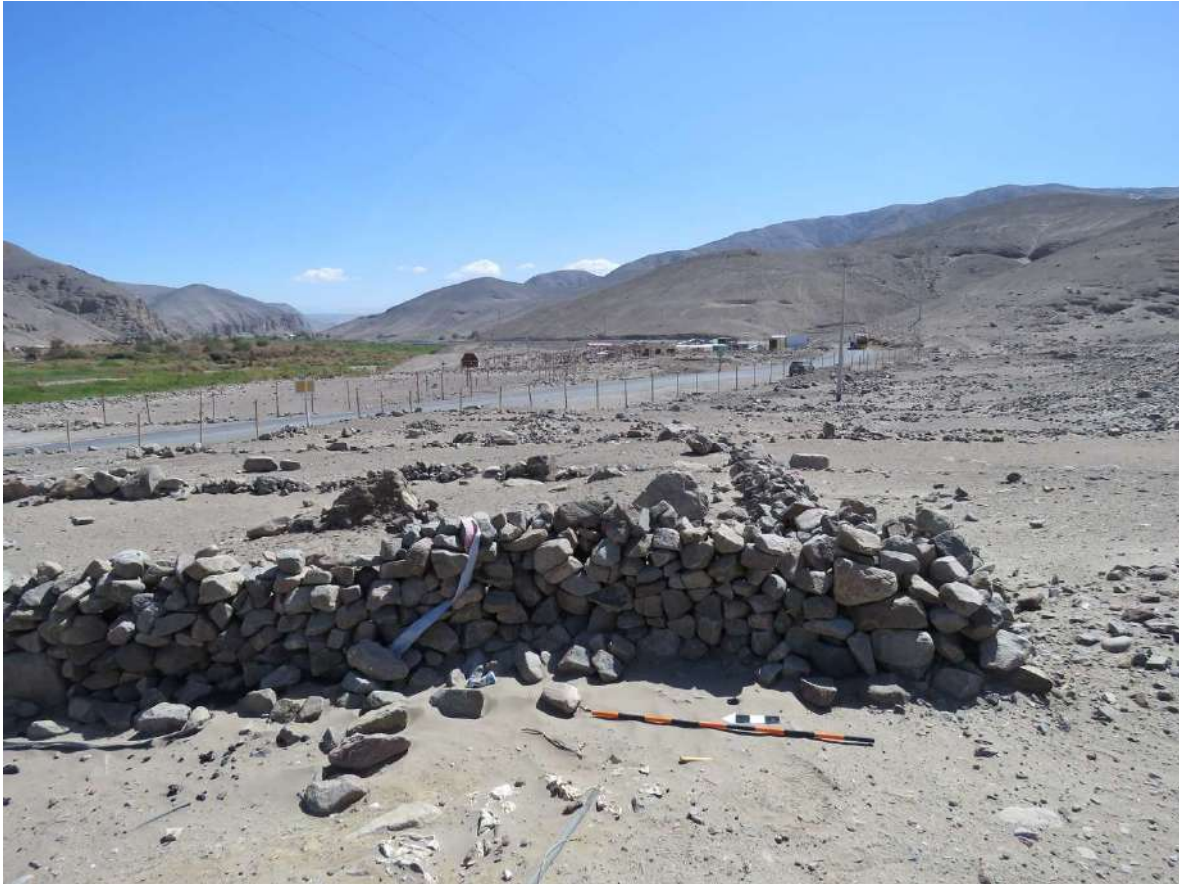
También se registra para esta tipología de alteraciones, las posteriores intervenciones o reconstrucciones de los muros montando piedras recolectadas de los mismos muros abatidos para levantar un aparejo rústico sin argamasa (pircas secas). No se tiene conocimiento de la data en que estas reconstrucciones fueron realizadas.

Detalle del muro pircado intervenido con posterioridad.

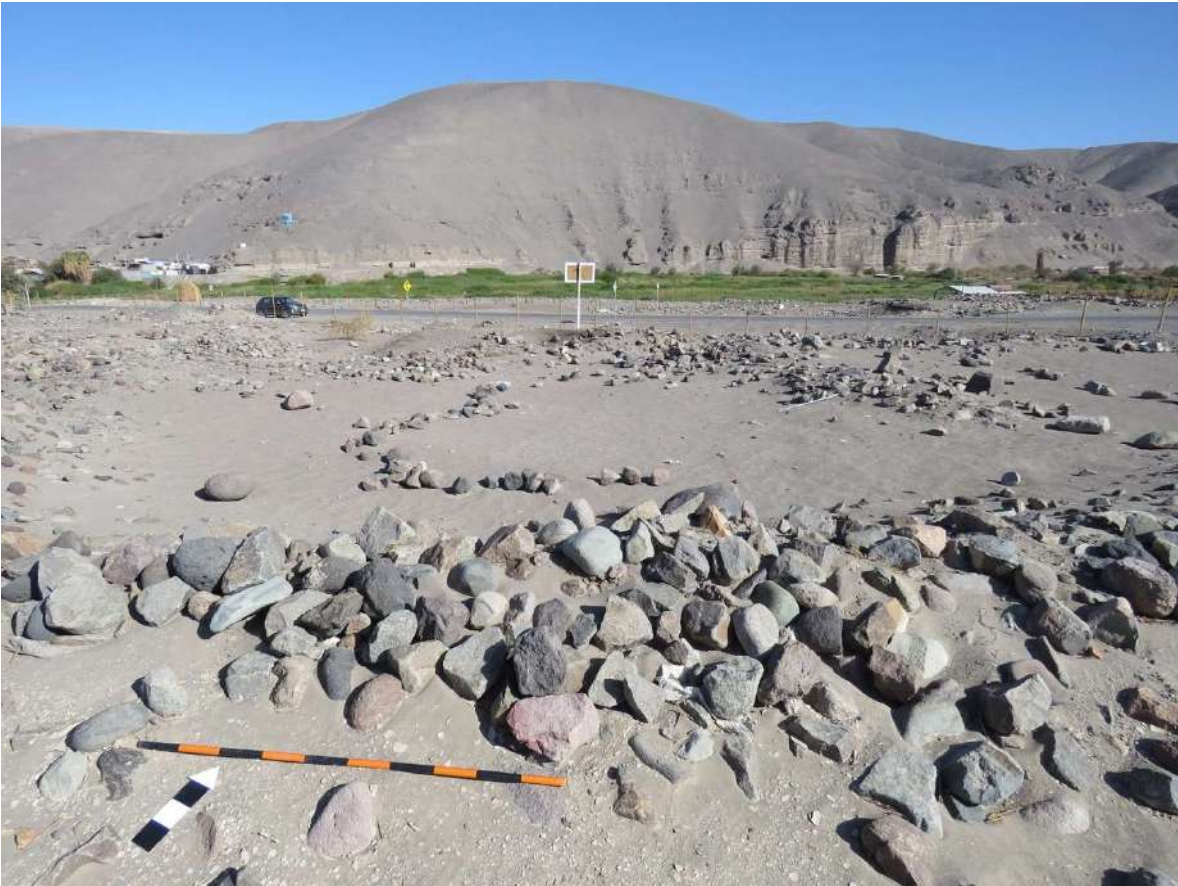
Fracción de muro completamente derrumbado y semienterrado por sedimentos.

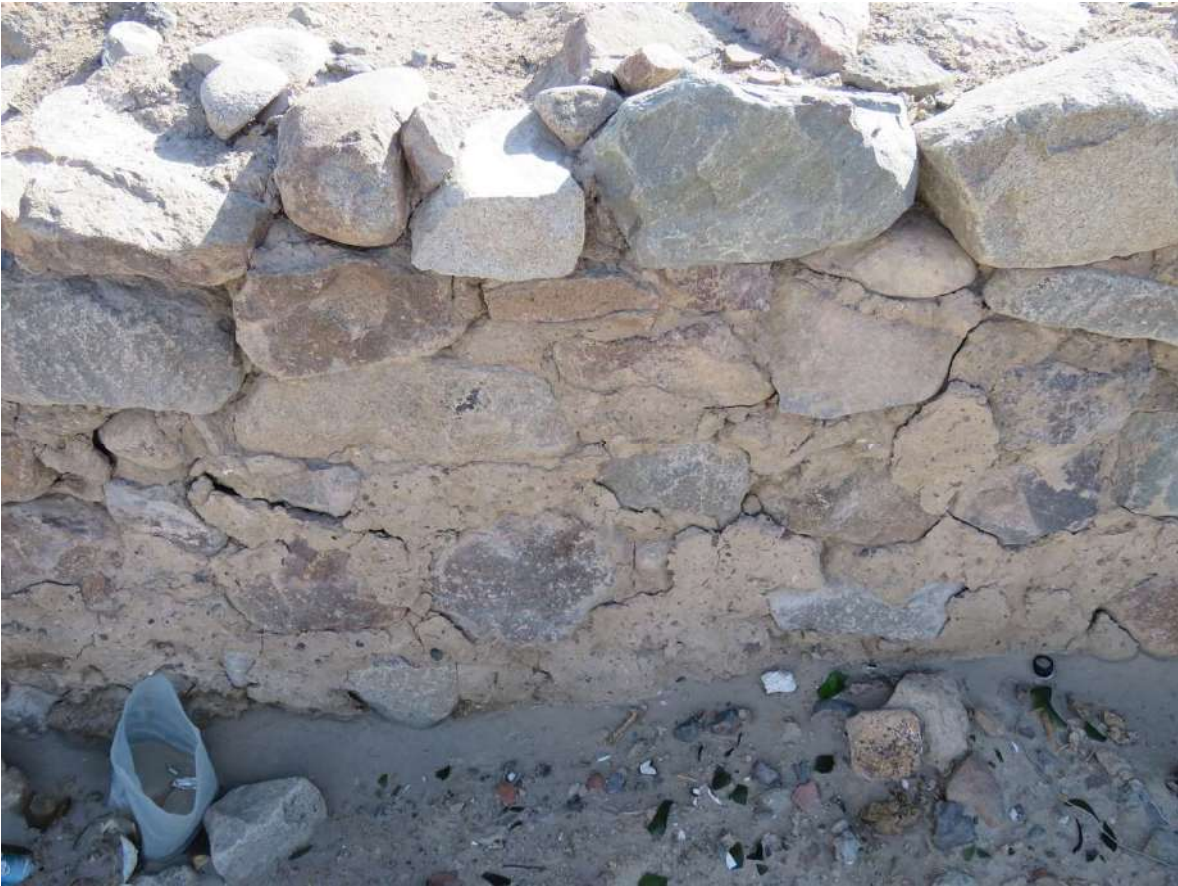
Detalle de muro con aparejo sedimentado. Presenta grietas y desprendimiento de argamasa de barro.

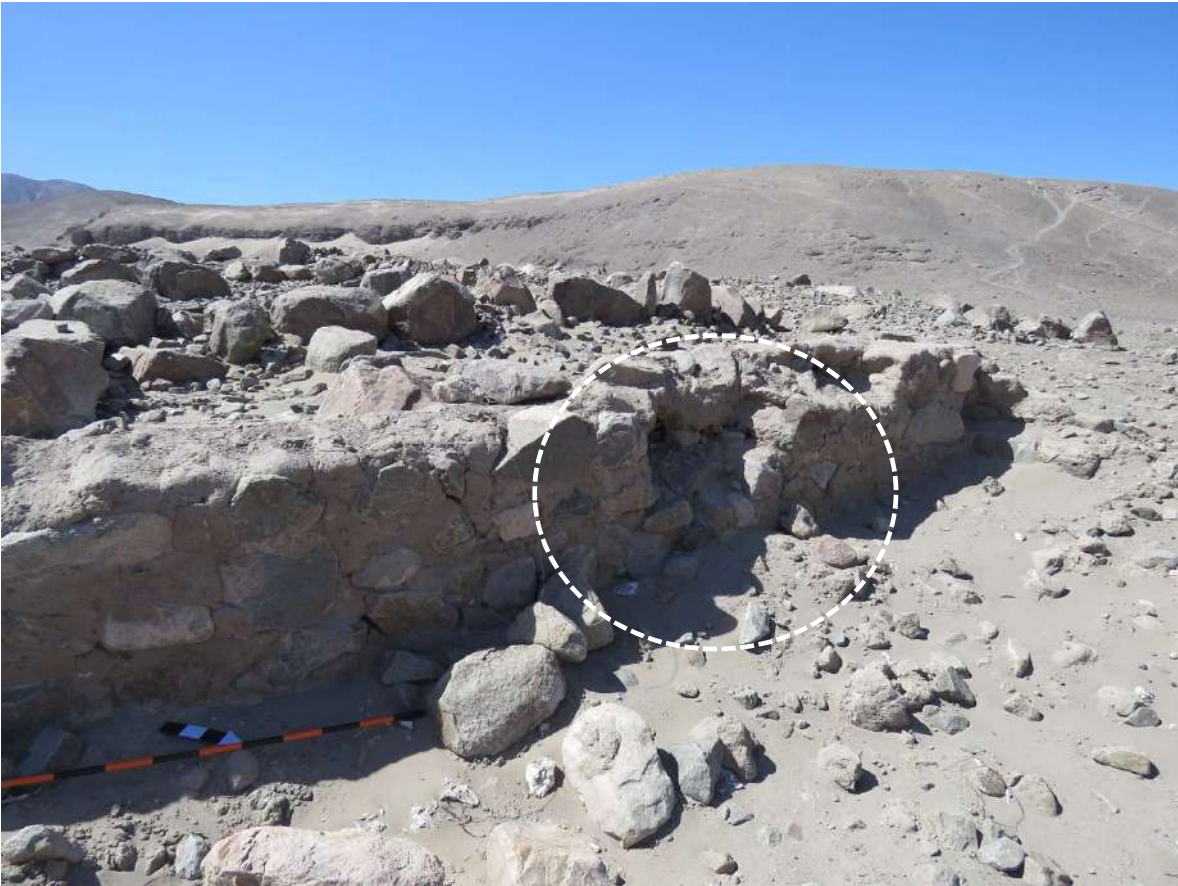
Detalle de muro con desprendimiento y faltantes de piedras.

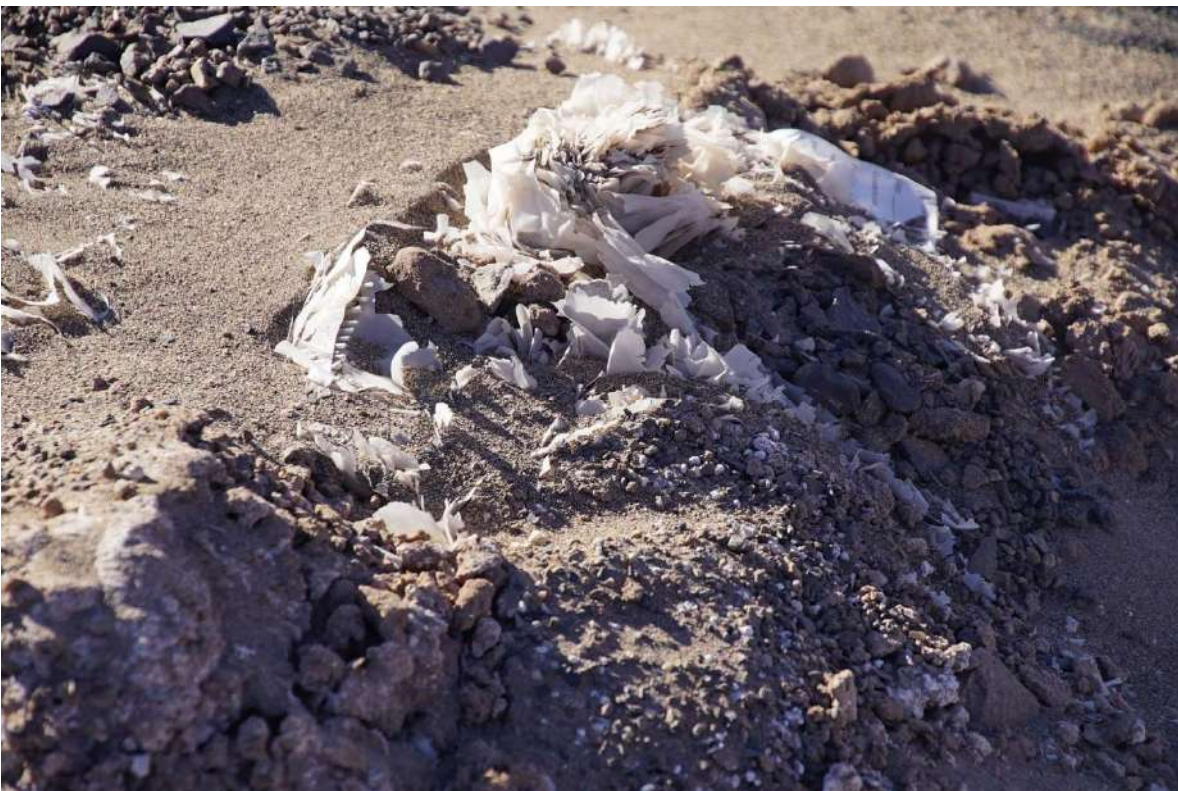
Detalle de bolsas de polietileno degradadas, junto con los restos de sedimento proveniente del harnero.

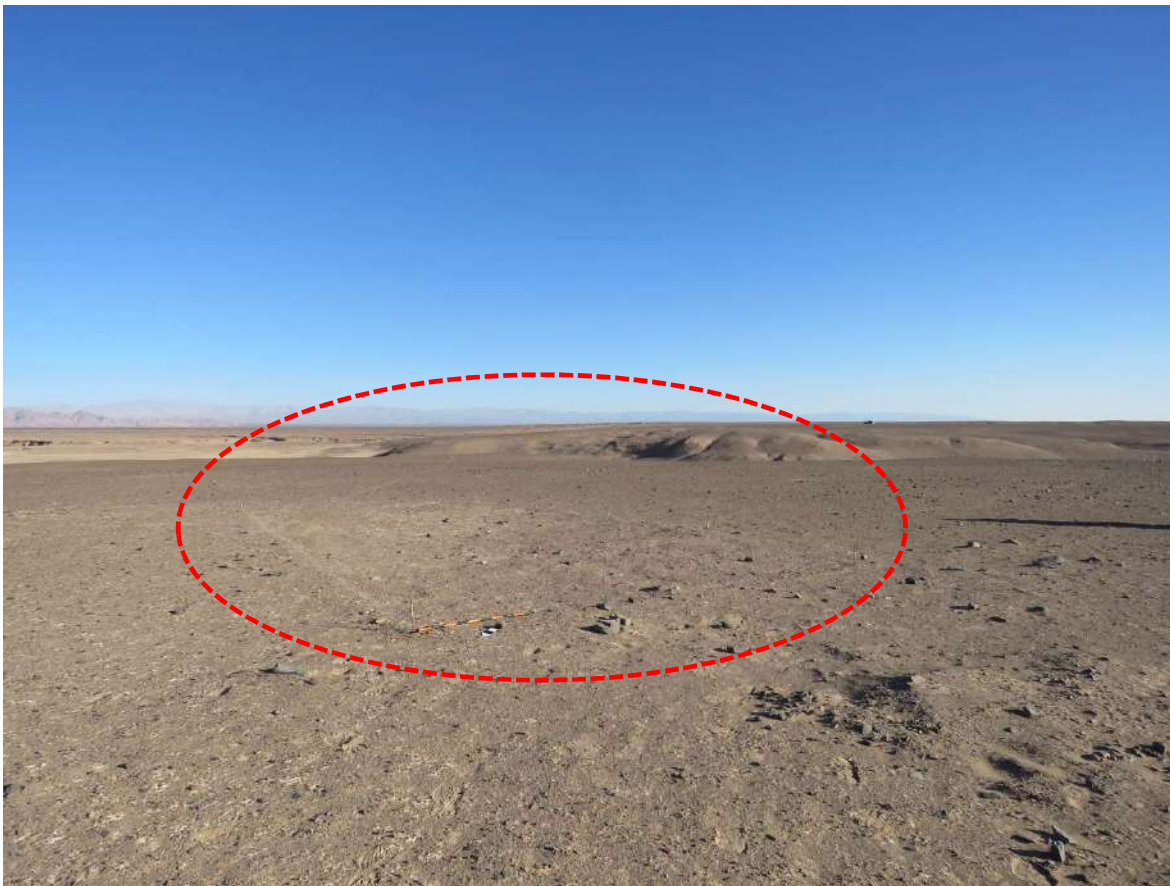
Además, se registró un área delimitada con estacas, donde se realizó una recolección superficial de los materiales culturales. Esta actividad generó la remoción de los primeros y más superficiales centímetros de sedimento

Delimitación de una excavación cerrada o trazada con las estacas *in situ*.

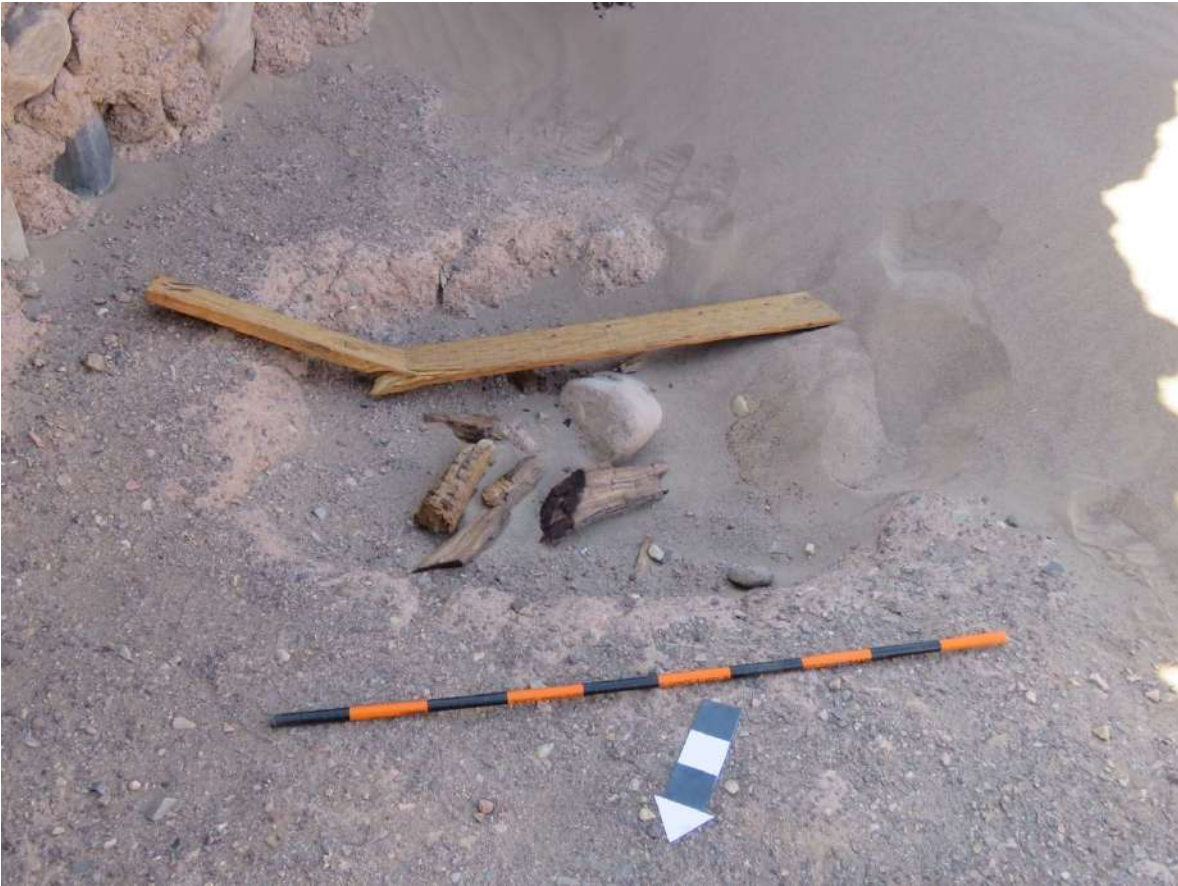
Detalle del recinto 5 en el conglomerado 1. Listón de pino fracturado en el interior de un pozo con desechos de maderas de algarrobo provenientes del mismo sitio. Fuente: Registro UBO. 6 de diciembre de 2018.

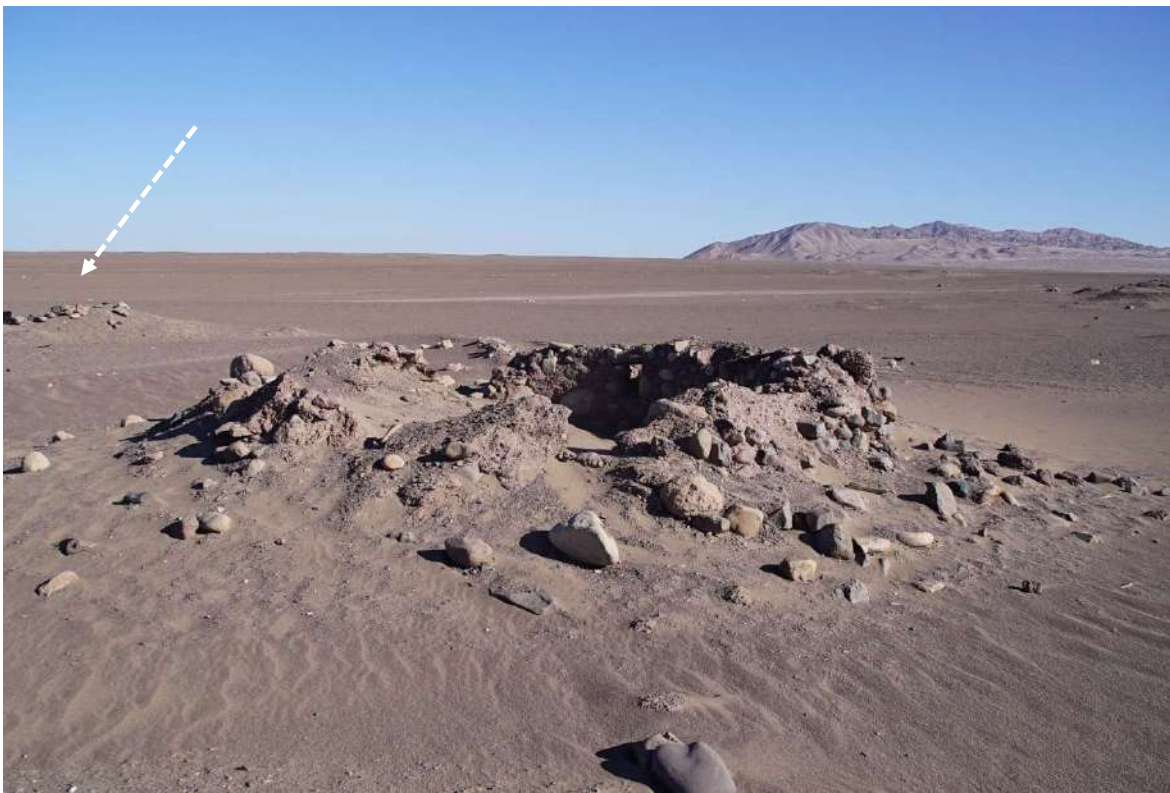
Recinto 17 con vano en deficiente estado de conservación, al costado izquierdo (flecha blanca), se observa los desechos de la excavación anterior.

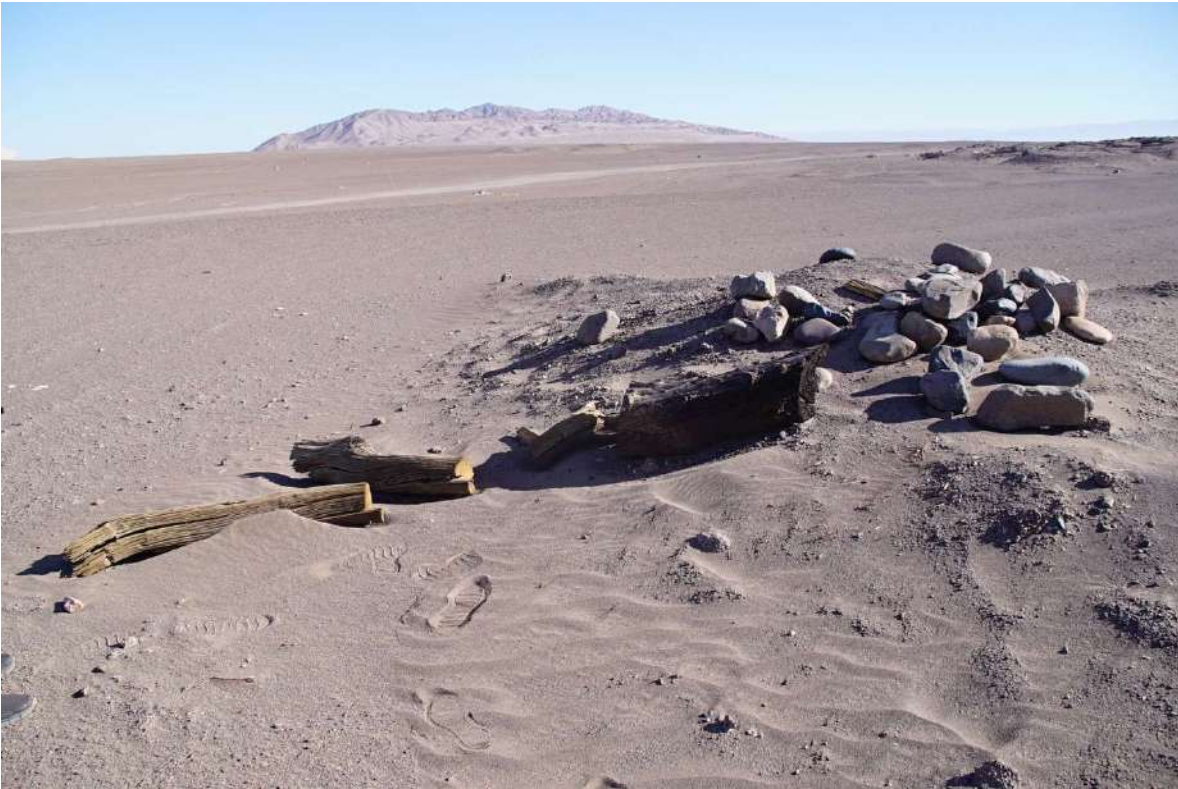
Excedentes de los trabajos de excavaciones pasadas y material arqueológico en superficie.
Estos se ubican a escasos metros del recinto 17.

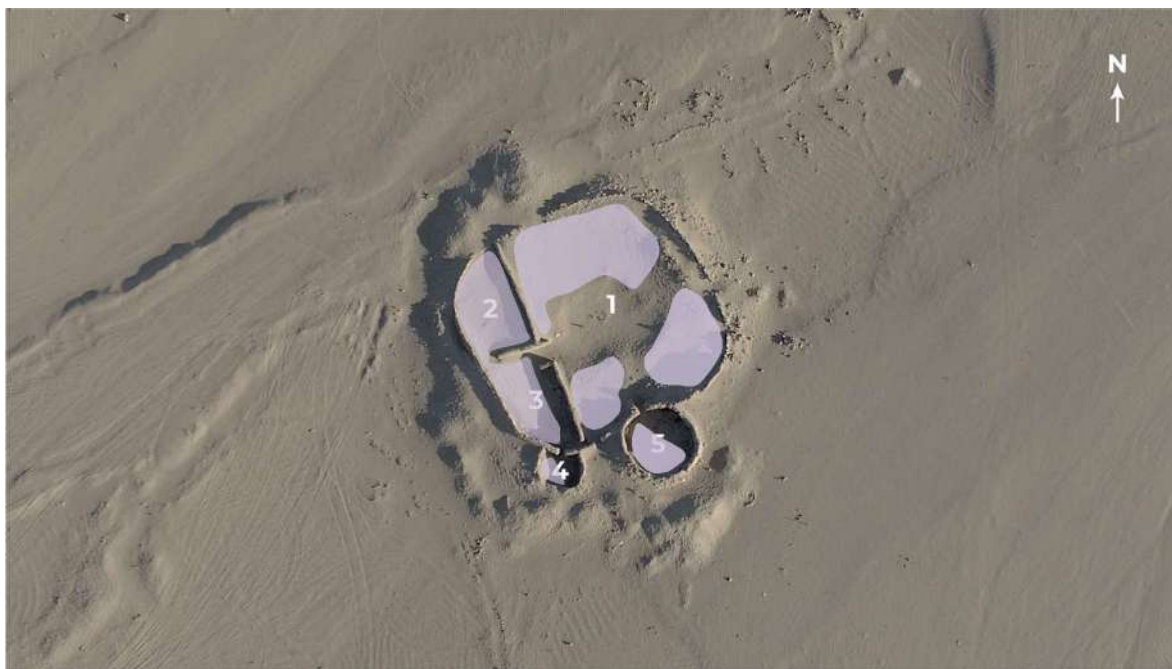
Estructura principal del conglomerado 1 de Ramaditas.
Sectores con depositación de arena por factor eólico³¹.

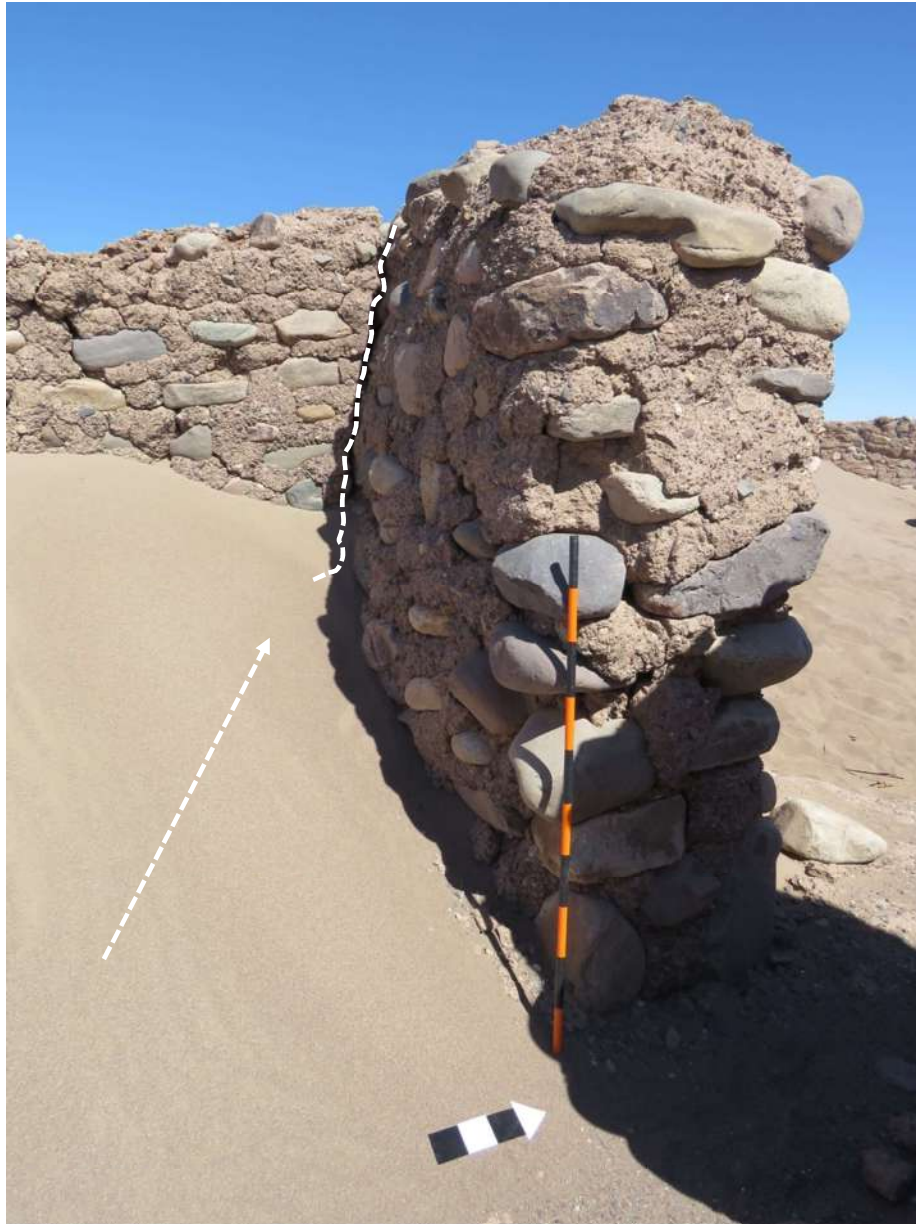
Muro Oeste entre recinto 3 y 4.
La arena ejerce presión sobre el muro con vano, produciéndose una separación en la unión de ambos parapetos.
Presenta fracturas diagonales en ambos muros.
