Sistematización de línea de base antro-po-arqueológica y socio cultural para terrenos fiscales con valor patrimonial a ejecutarse en los sectores de Huatacondo, comuna de Pozo Almonte; Caserones y Cerro Unitas, comuna de Huara, Región de Tarapacá

Ministerio de Bienes Nacionales - Universidad Bernardo O'Higgins

Santiago de Chile. Diciembre, 2018

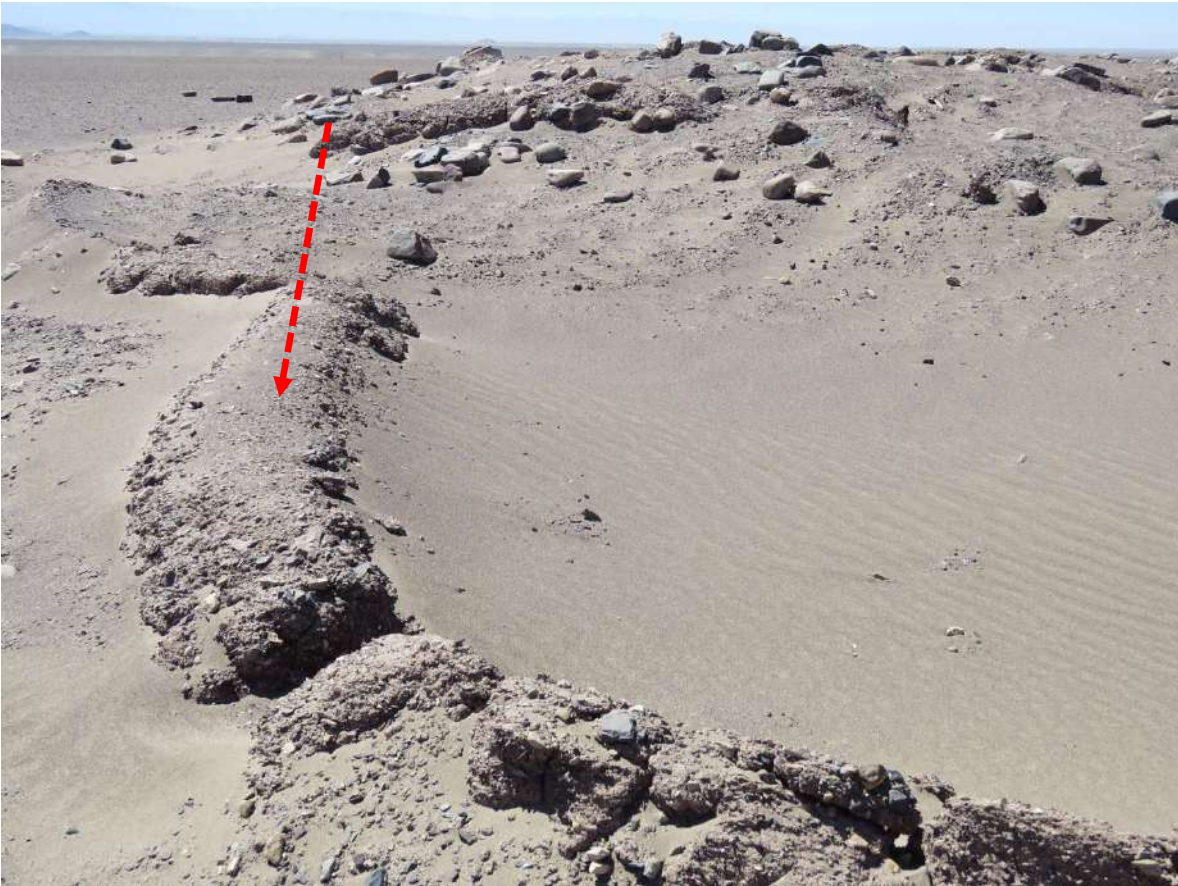
Detalle de un muro en conglomerado 2 con un alto grado de deterioro y desintegración.
Nótese el estado de sepultación del recinto.

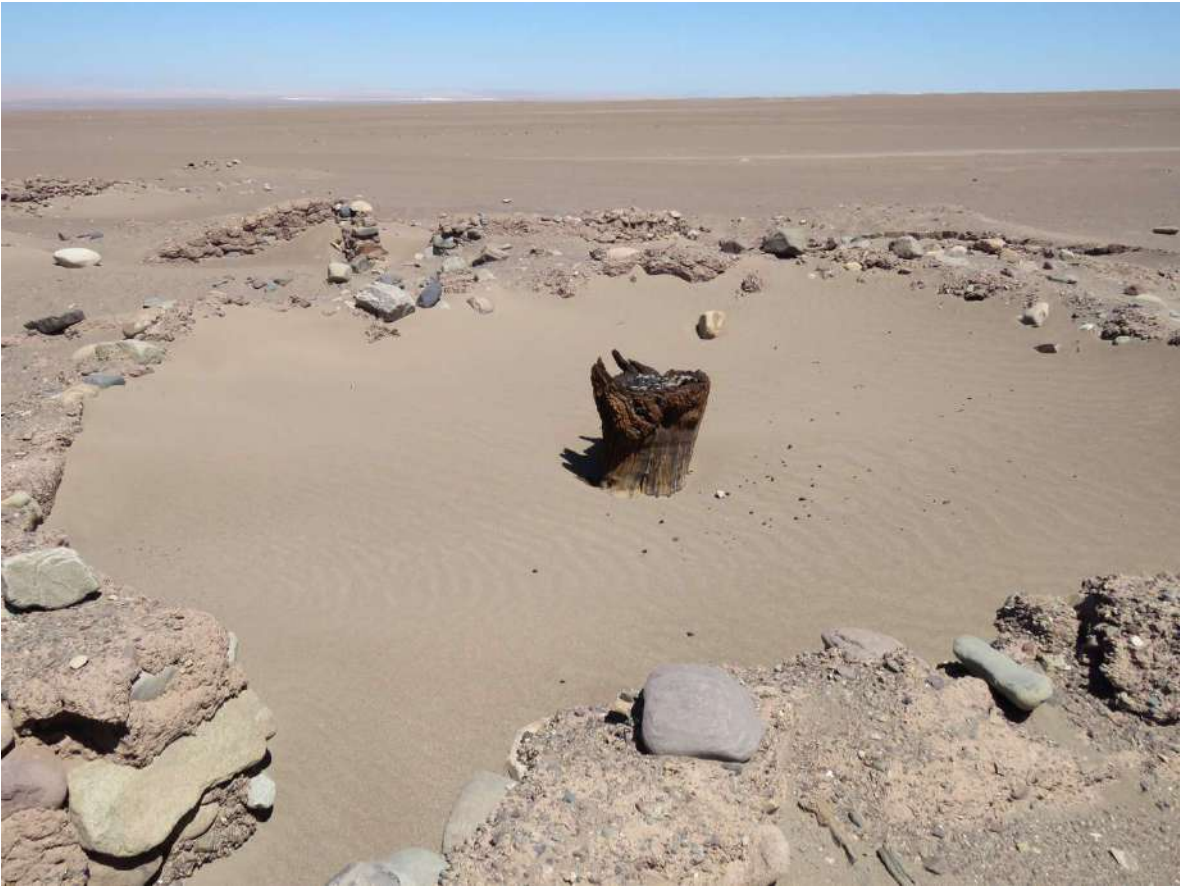
Registro de depositación de relleno eólico en el recinto 31.

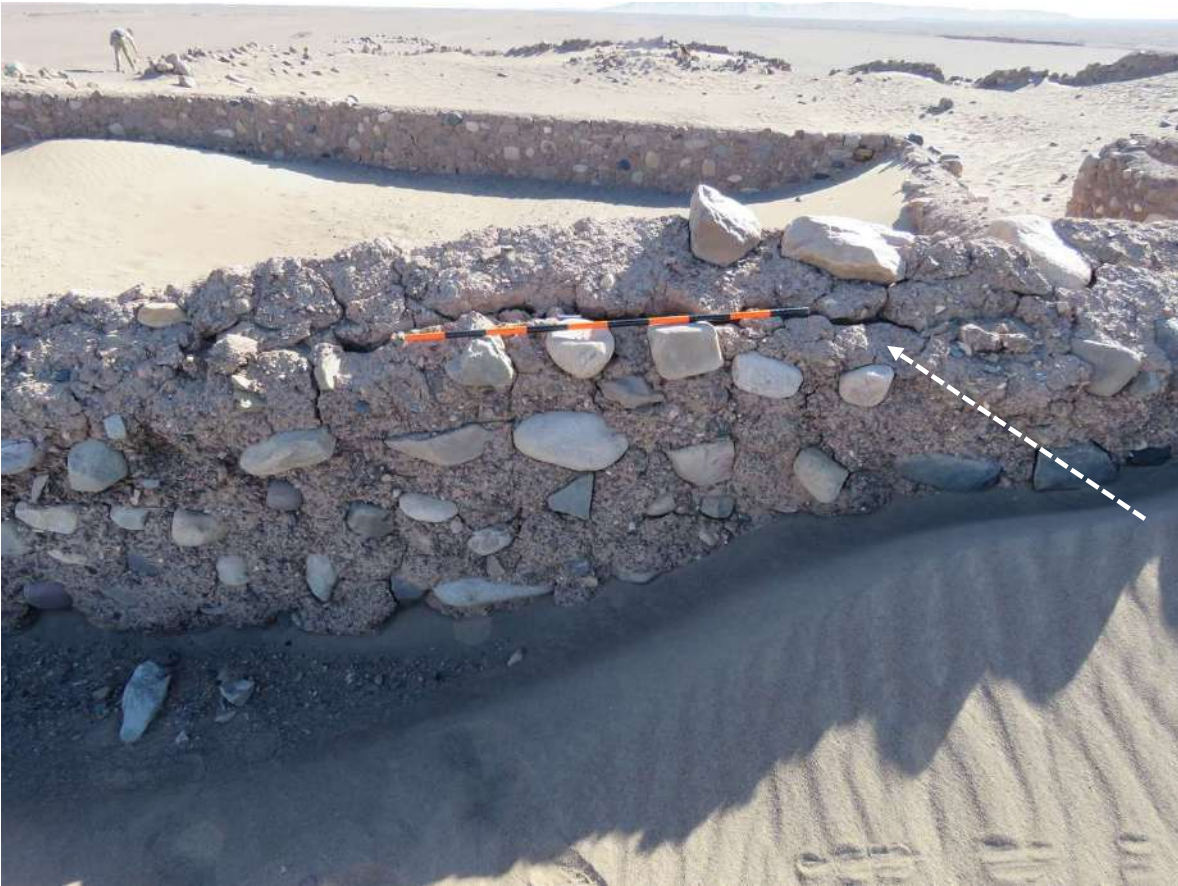
Recinto 2 y 3: Vista (a) del muro exterior oeste.
Presenta fractura lineal horizontal en la cabeza del parapeto.

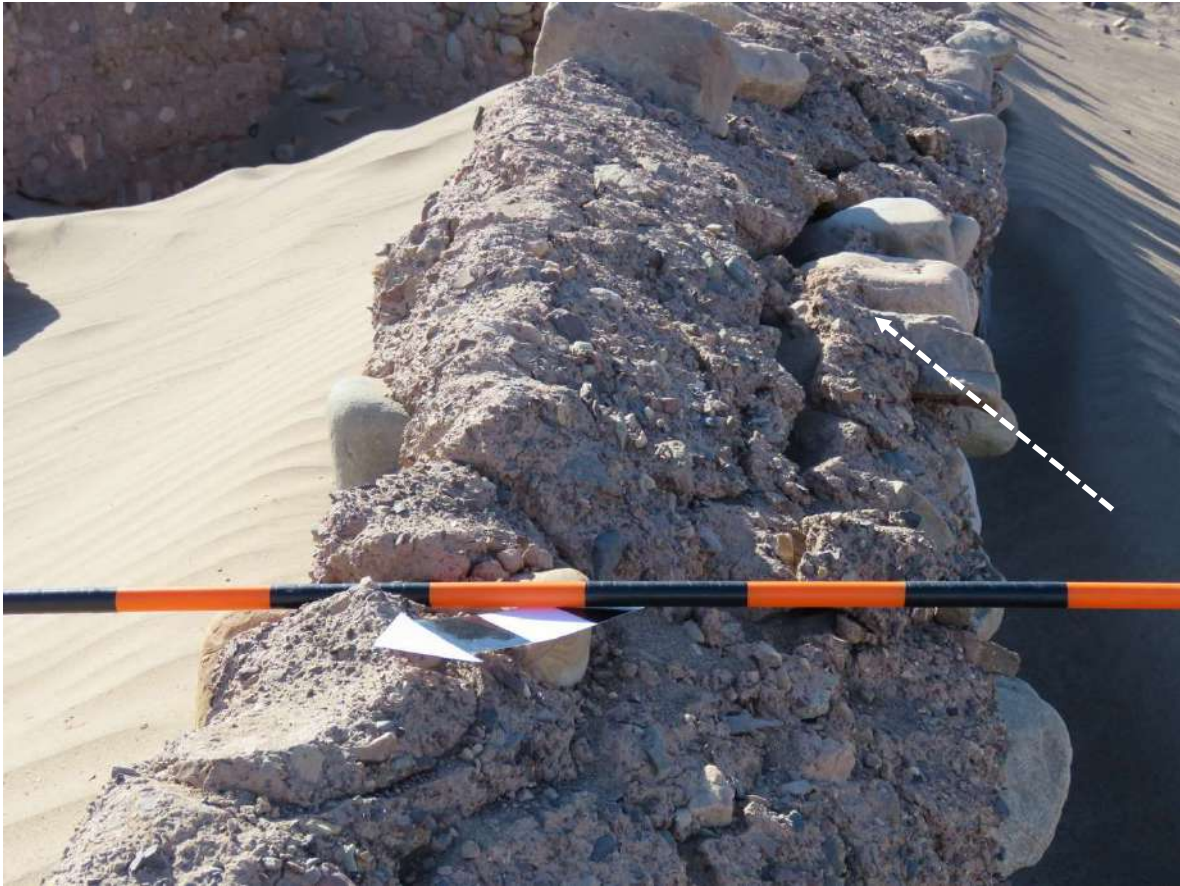
Recinto 2 y 3: Vista (b) del muro exterior oeste.
Detalle de fractura profunda en la corona del muro con desprendimiento parcial de clastos.

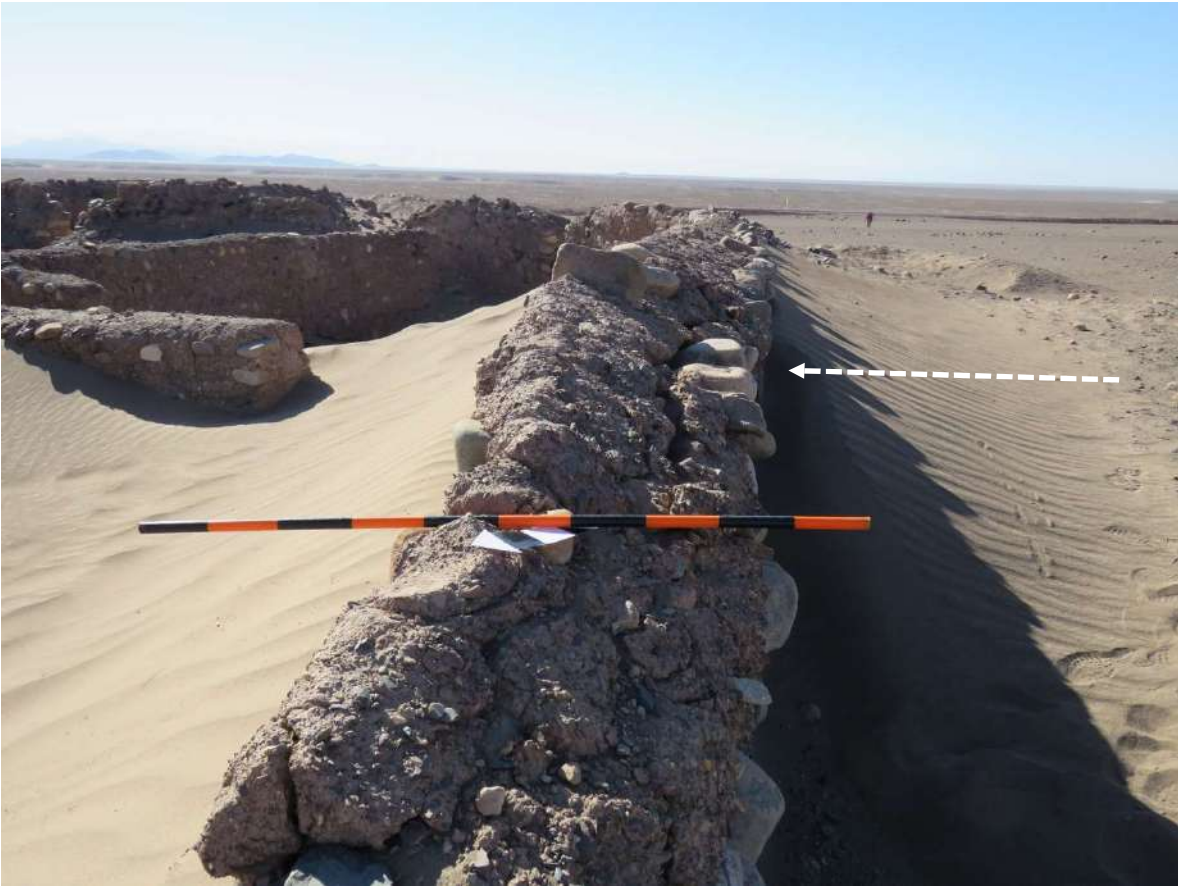
Recinto 2 y 3: Vista (c) del muro exterior oeste.
Se observan dunas a ambos lados del parapeto que ayudan a contener el muro.

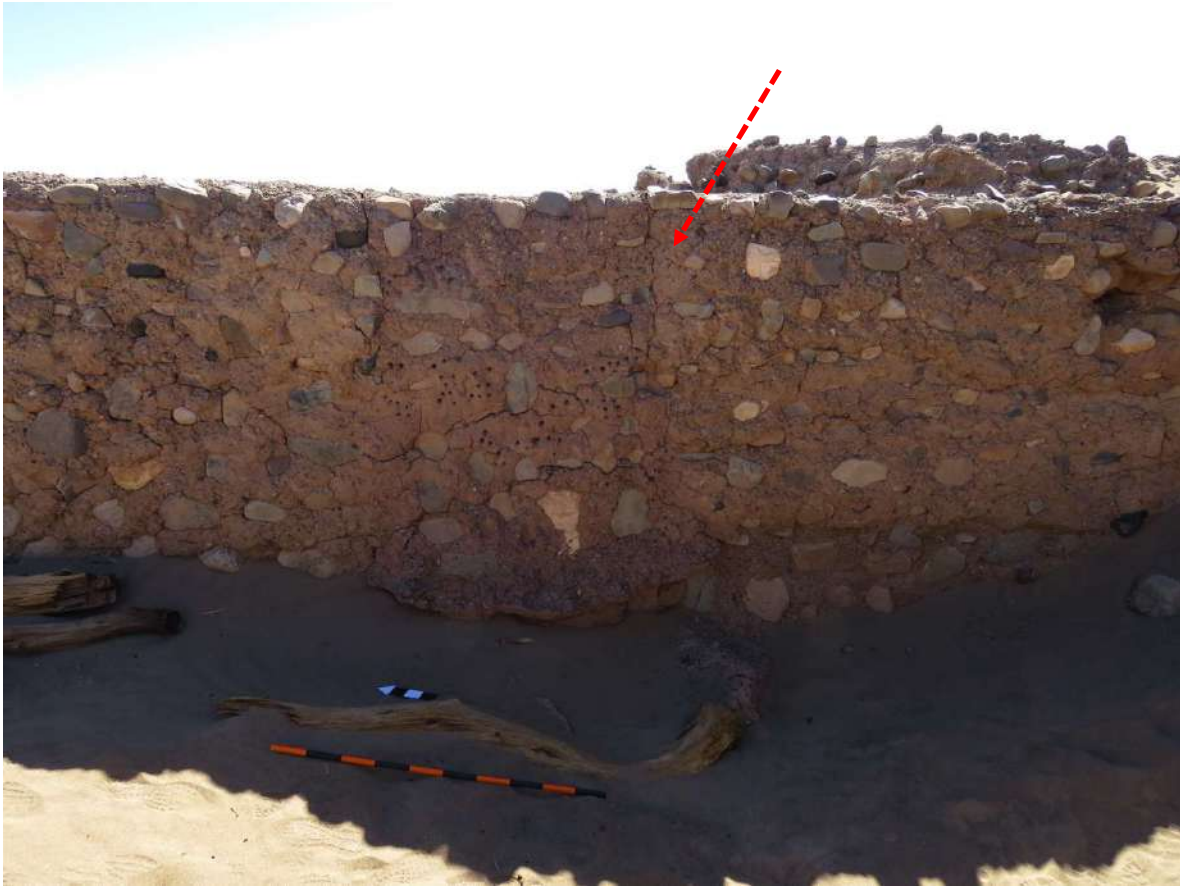
Recinto 3: Vista (a). Muro este con escasa arena. Se encuentra en buen estado de conservación. Se advierten algunas grietas ubicadas en el área de los grabados de puntos en bajo relieve.

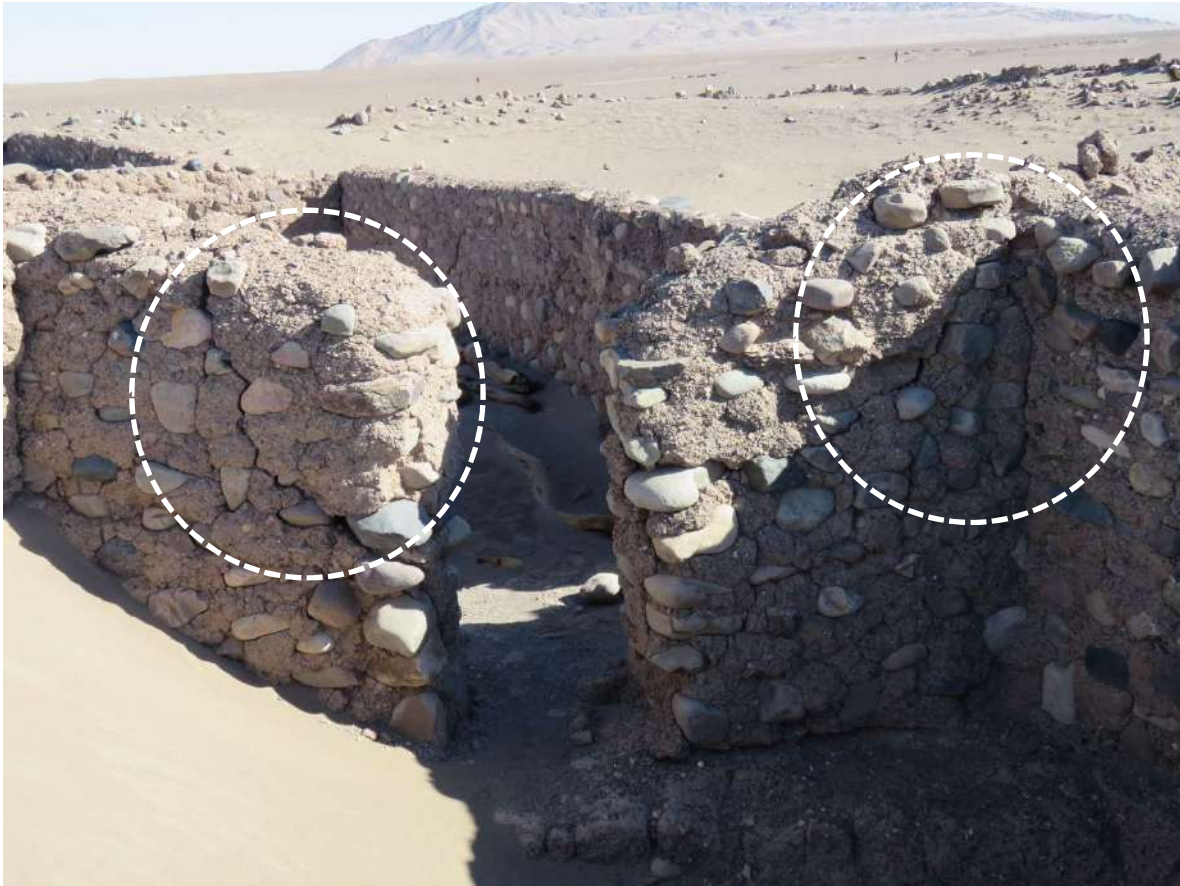
Recinto 4: Vista (a). Vano con severas fracturas a ambos lados del muro oeste y este. Imagen tomada desde el interior del recinto. Las maderas que se observan en la imagen corresponden al recinto 3.

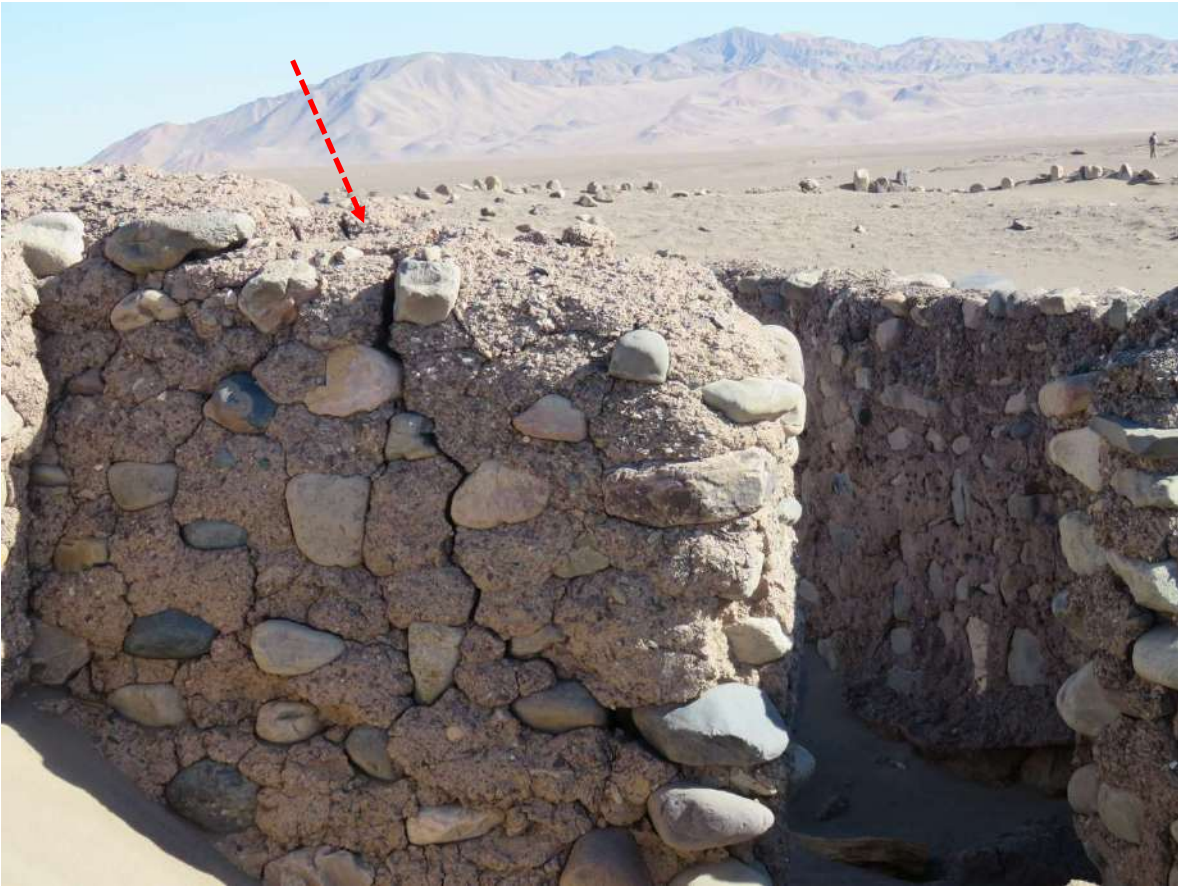
Recinto 4: Vista (b). Detalle del vano fracturado con grieta lineal vertical.
Imagen tomada desde el interior del recinto.

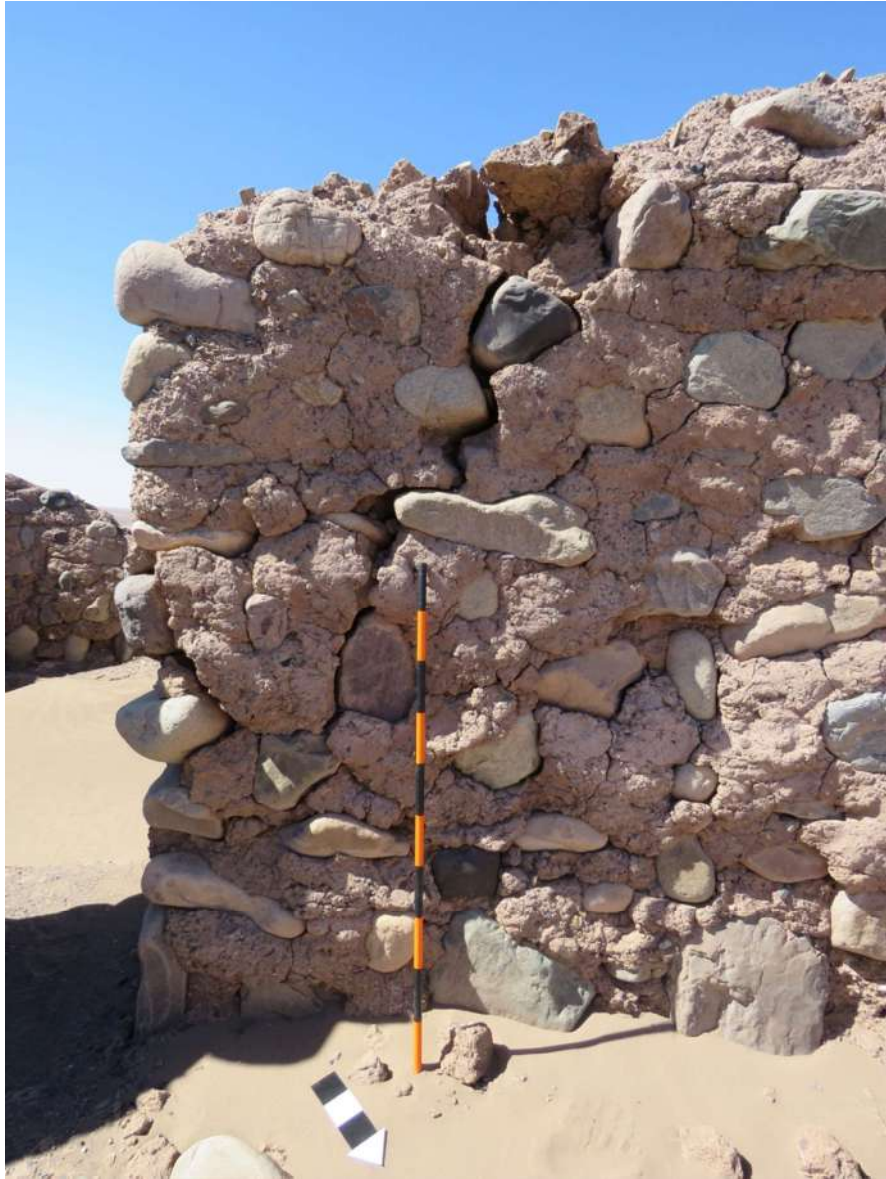
Recinto 4: Vista (c). Detalle del vano oeste fracturado.
Se observa la impronta de rocas desprendidas en la parte superior del muro.

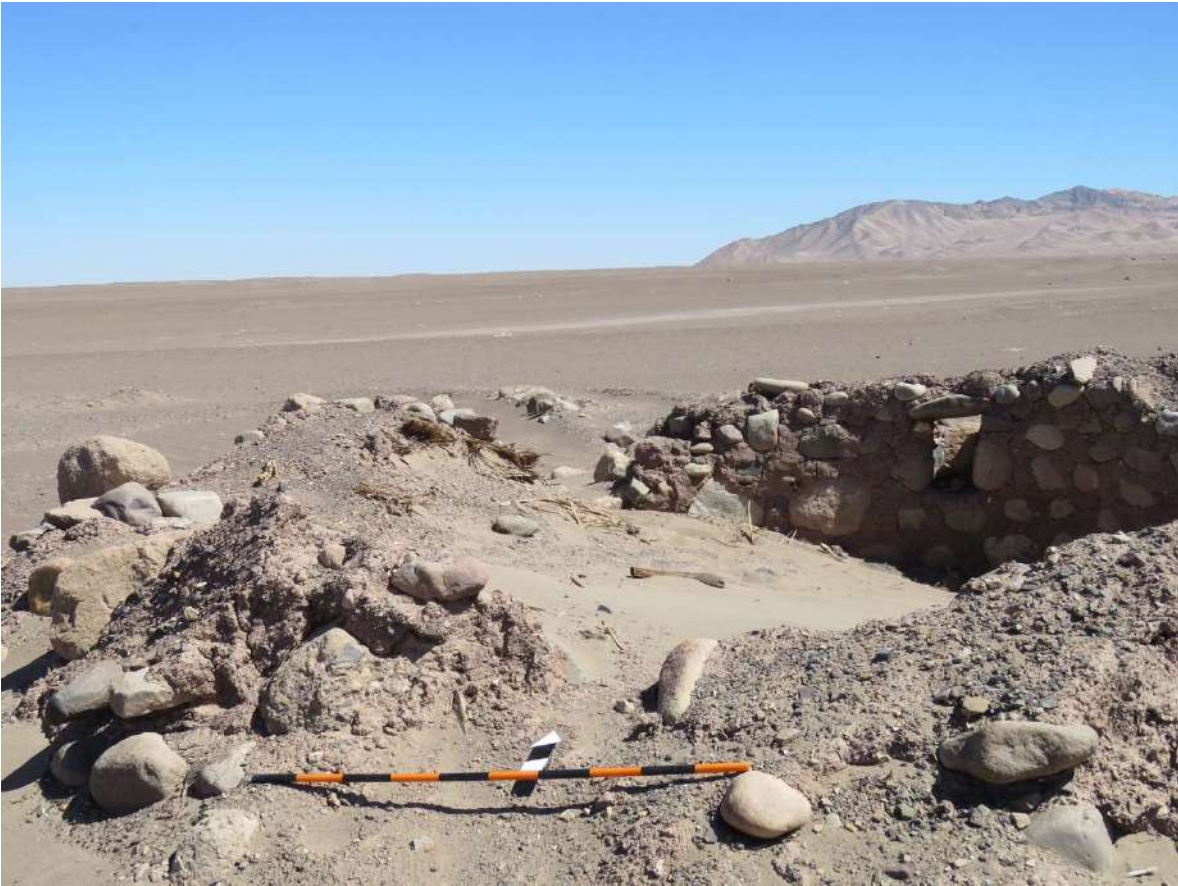
Recinto 17: Vista (a). Presenta muros derrumbados y argamasas desintegradas.
Desplome y sepultación de techumbre de fibras vegetales.

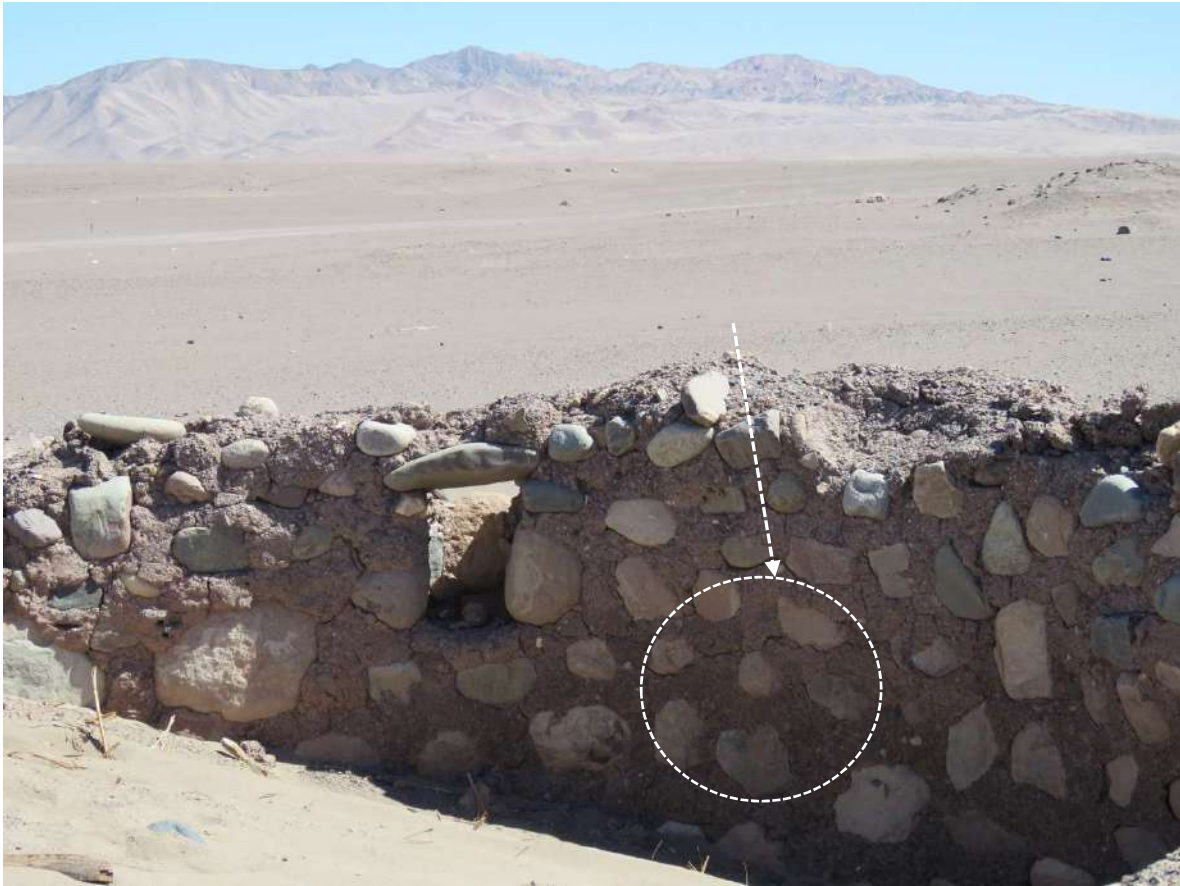
Recinto 17: Vista (b). Se observan grietas o fisuras menores en la estructura con vano y petroglifo sobre piedra arenisca en buen estado. Testigo de muro en regular a buen estado de preservación.

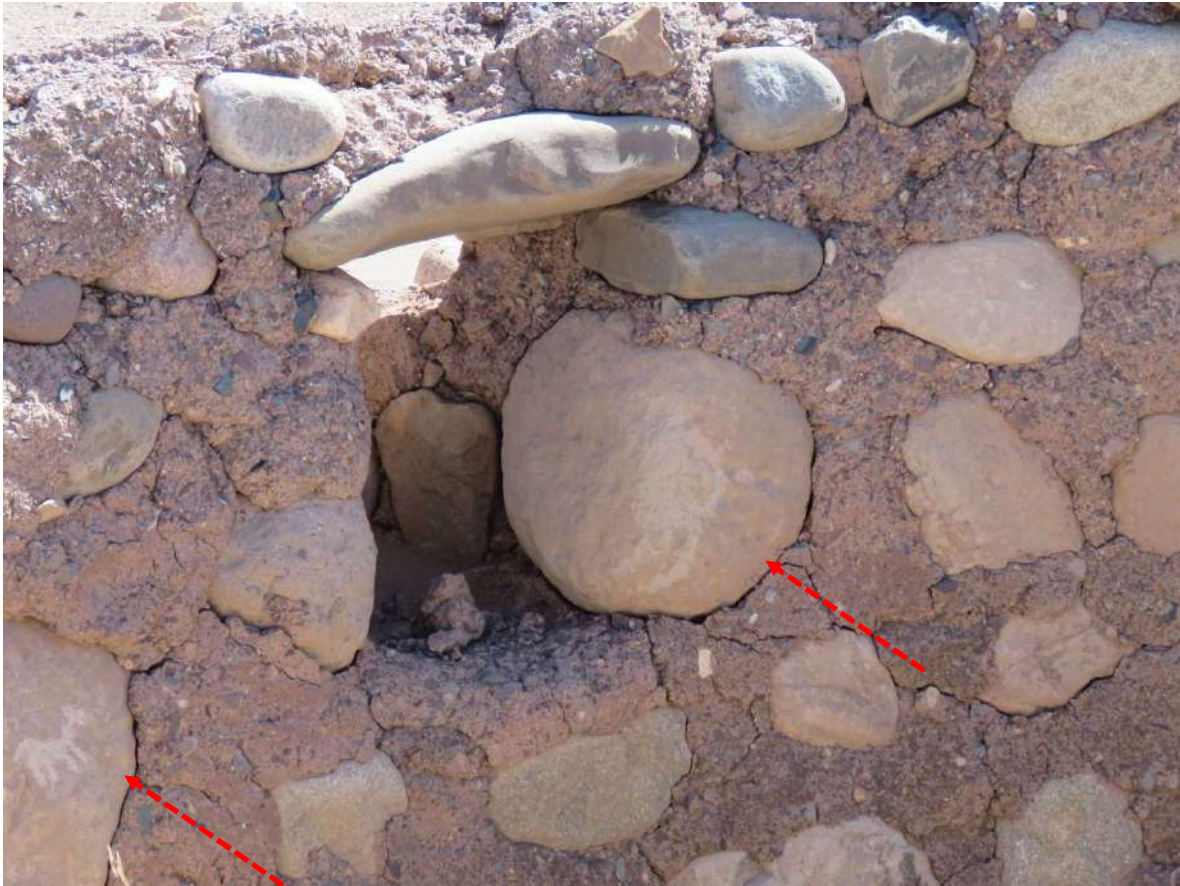
Recinto 17: Vista (c). Detalle del mismo vano con petroglifos.
Nótese las fisuras entre las rocas y el mortero de barro.

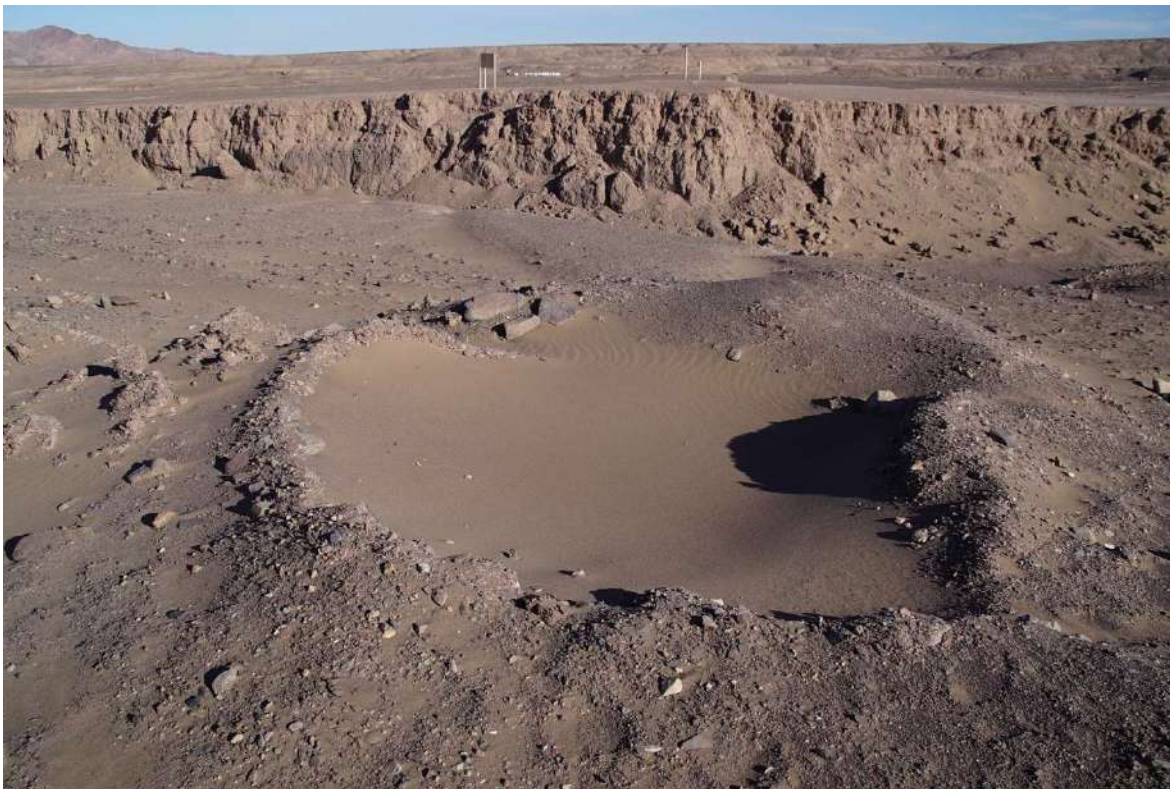
Procesos de sepultación de uno de los recintos de la aldea Guatacondo, debido al arrastre y depositación de arena.

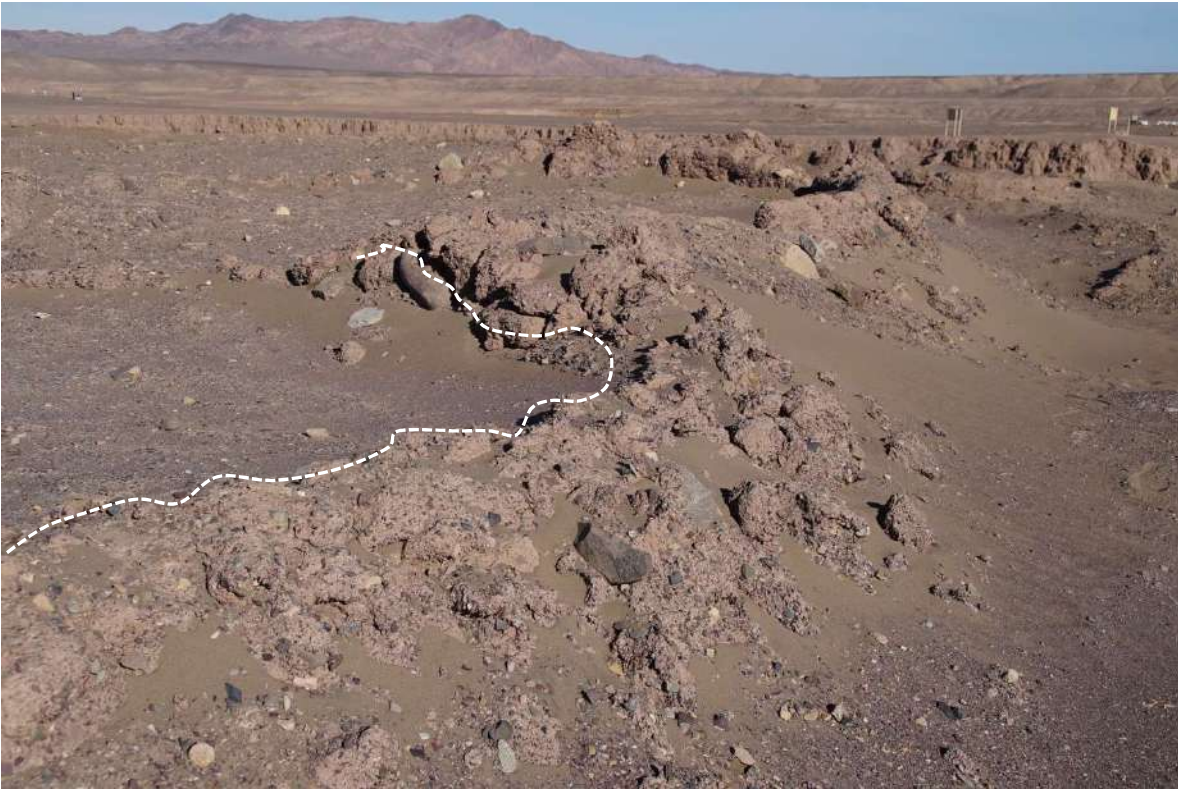
Proceso creciente y acelerado de erosión de las coronas de los muros.

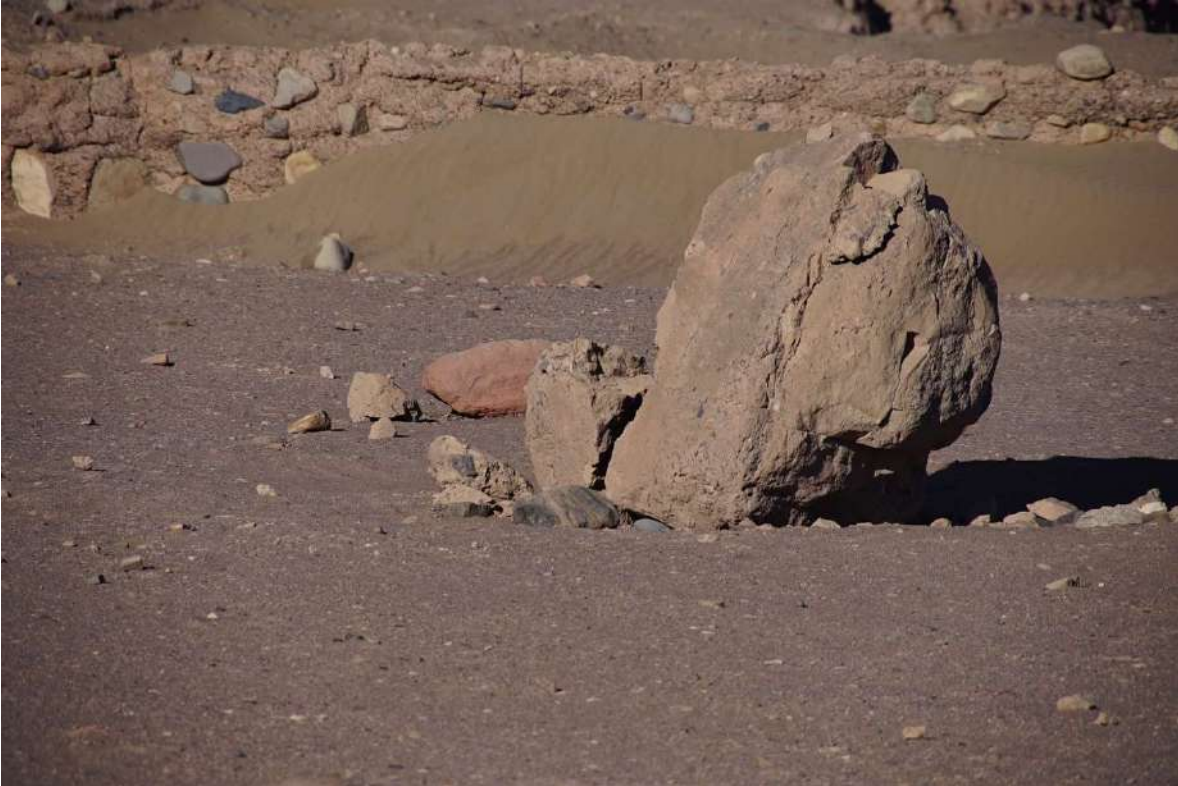
Detalle del monolito del recinto plaza, en estado de fragmentación.

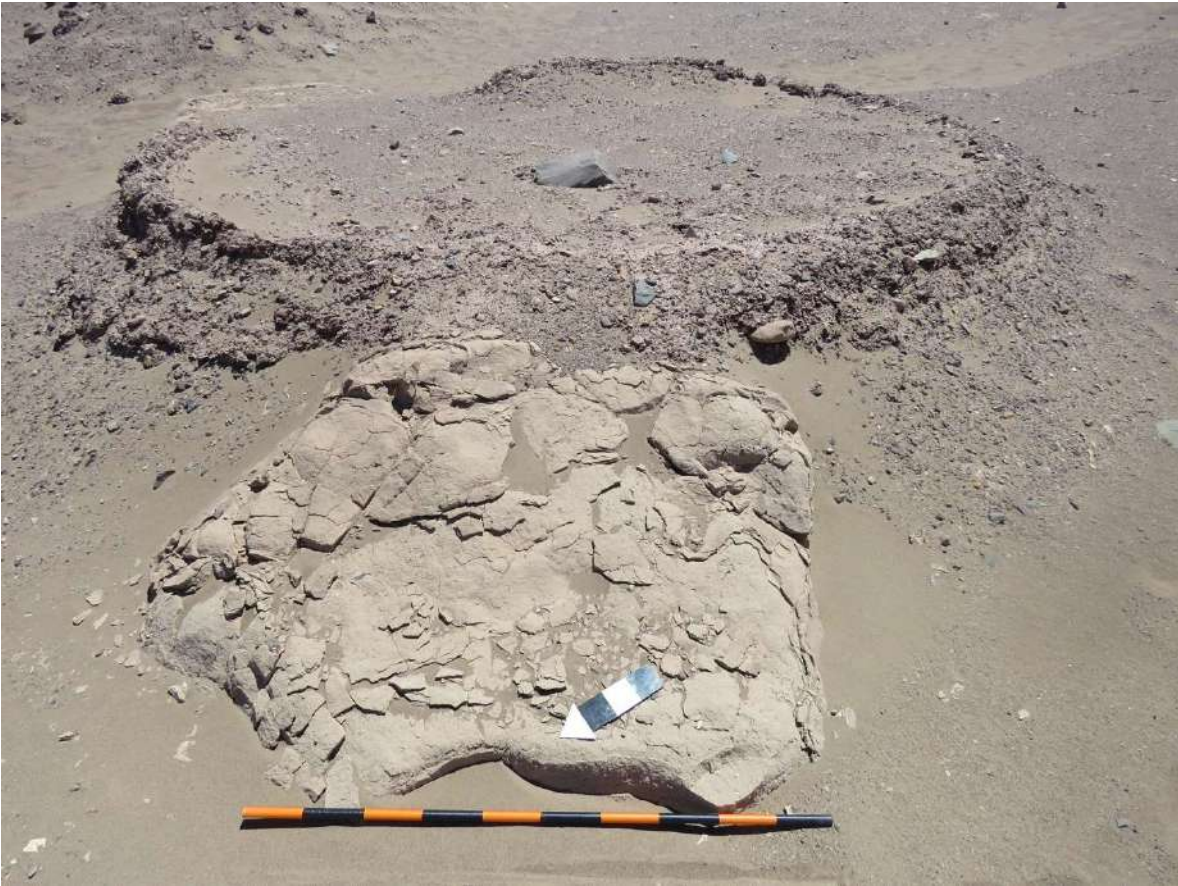
Ejemplo de la estructura 100 en el conglomerado sur del sitio con rocas de arenisca en proceso de fragmentación.

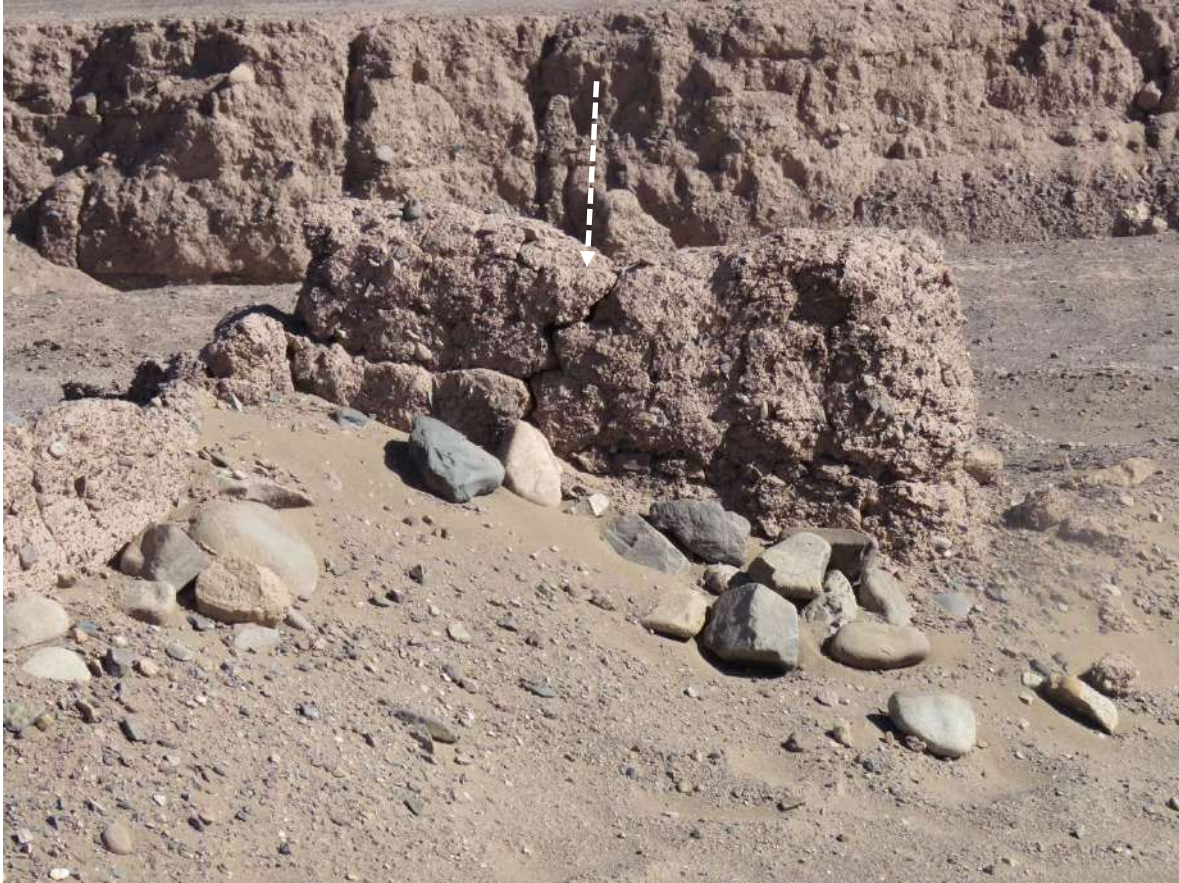
Segmento de muro estructura 110 o 113 con fractura y disgregación de sus componentes constructivos.

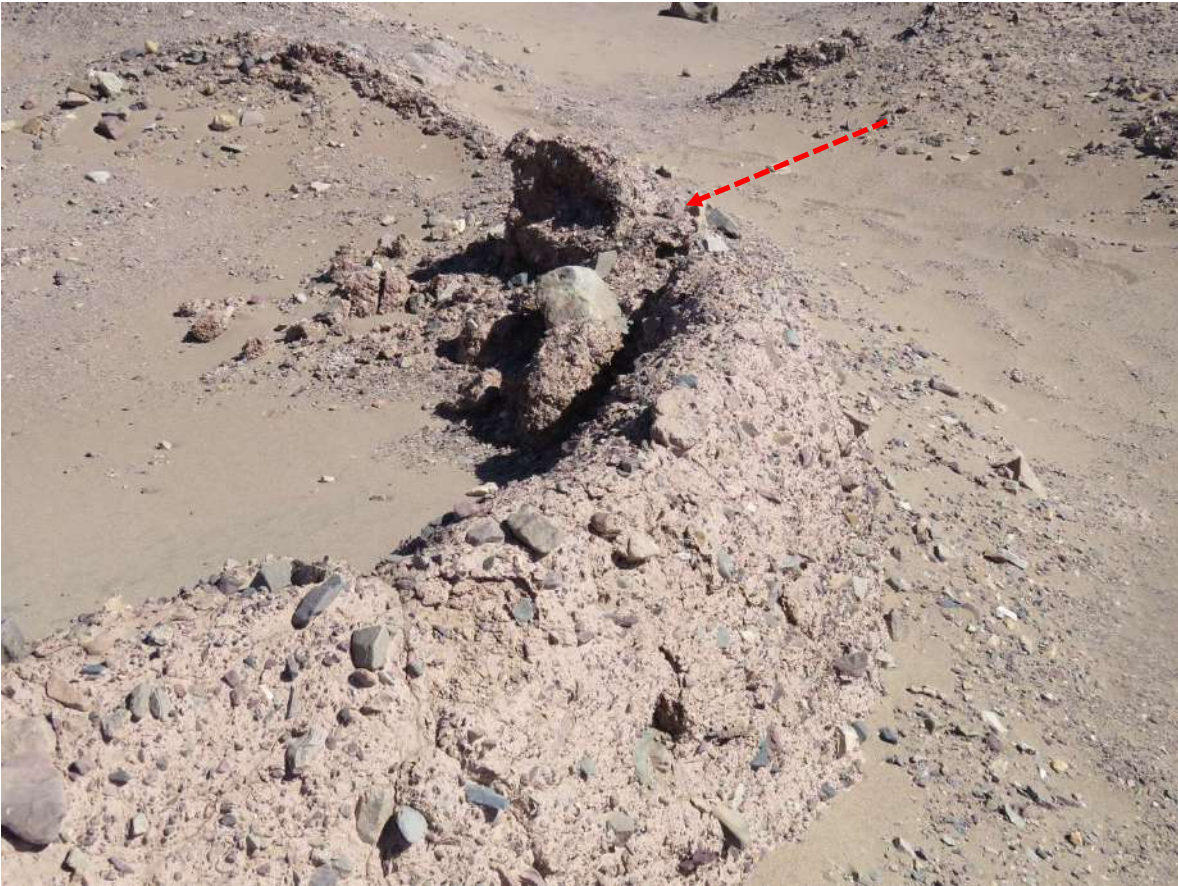
Estructura 157 ubicada en el conglomerado norte.
Se observa el desprendimiento de una de las rocas ubicada en la corona de muro.

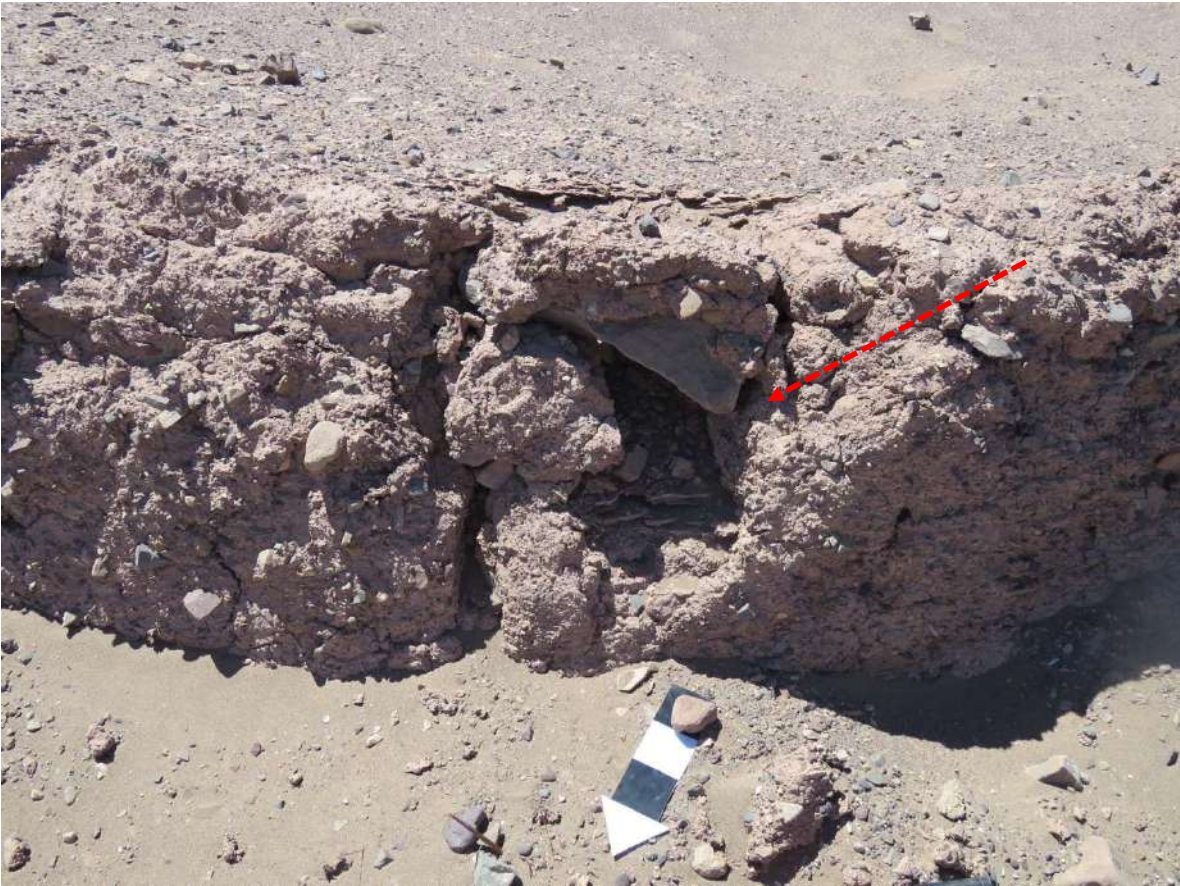
Estructura próxima a recinto 22 del conglomerado sur con falla y faltante.
